ESTRUTURAS ARQUITETÔNICAS E URBANÍSTICAS

03. Designação: Conjunto Real Café Portilho

04. Endereço: Av. Afonso Pena, no. 191-A e no.193/ Santos Dumont, no. 426 - Centro

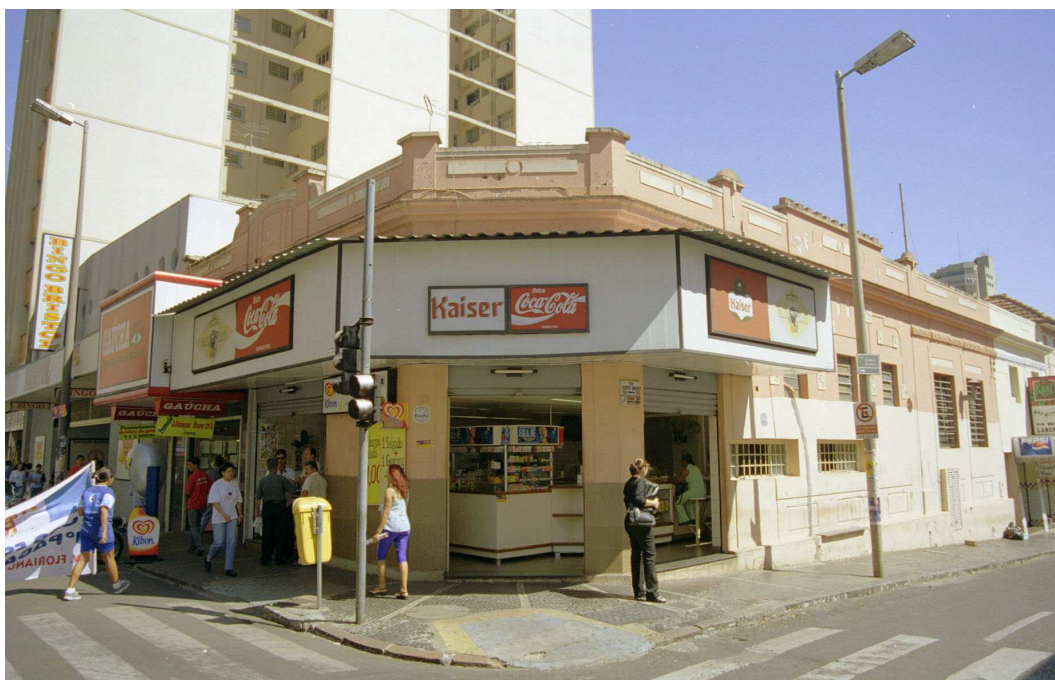
09. Documentação Fotográfica:

A alvenaria estrutural apresenta bom estado de conservação não possuindo rachaduras. A pintura apresenta-se desgastada na platibanda, onde a água da chuva cai e a sujeira escorre para a parede. Os forros são os elementos que apresentam-se mais danificados, sendo que, por sua degradação no depósito superior, pode-se ver a cobertura.

Designação: Conjunto Real Café Portilho	
17. Fatores de Degradação: Falta de manutenção, sobretudo no forro. Sobre o ático, observa-se uma fiação aparente que, associada a caixa de lambris de PVC poluem visualmente o imóvel.

18. Medidas de Conservação: Manutenção periódica, recuperação dos forros, eliminação dos lambris de PVC, revisão da fiação aparente sobre o ático.	
19. Intervenções: Diversas alterações dos espaços internos em função de usos variados, ao longo dos anos; alteração das aberturas e acessos. Introdução de lambris de PVC com letreiros, revestimento das paredes externas com cerâmica, alteração de pisos e forros internos.
