## ESTRUTURAS ARQUITETÔNICAS E URBANÍSTICAS

**03. Designação:** Posto Brasil Central

**04. Endereço:** Av. Afonso Pena, 775 - Centro

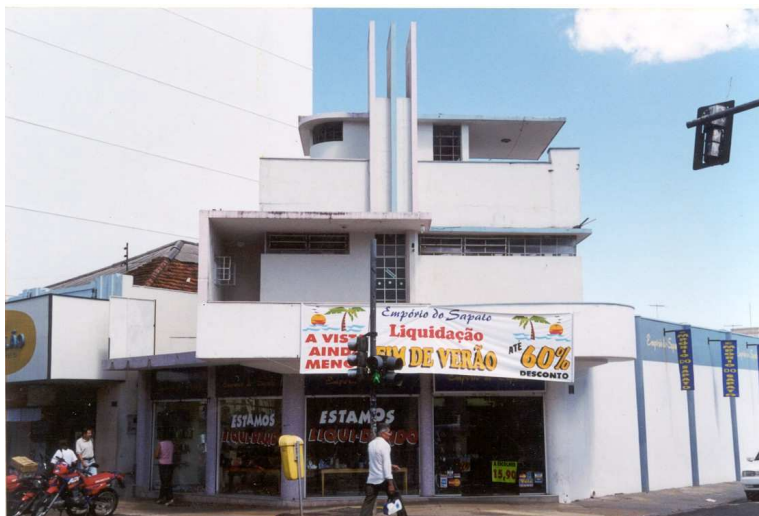
**09. Documentação Fotográfica:**

O edifício do antigo Posto Brasil Central encontra-se em bom estado de conservação, mantendo sua integridade estrutural, mas apresentando problemas de ordem física. Na parte original do edifício podemos notar que a estrutura em concreto armado, a cobertura de laje impermeabilizada e a alvenaria de tijolos estão em bom estado.

Na cobertura e nas paredes do edifício é possível notar indícios de infiltrações de águas pluviais. Em geral, o revestimento está em bom estado, o reboco sem deterioração; no entanto, a pintura à base de água dos pavimentos superiores está gasta e se soltando, devido à infiltração. Quase todas as portas instaladas na reforma de 1959, foram trocadas por outras em madeira; mas os portais de metal foram mantidos, mesmo estando enferrujados. Das portas metálicas originais, só restou uma no segundo pavimento, sem vidro e bastante enferrujada. As janelas estão também enferrujadas, com vidros quebrados, quase sem pinturas e emperradas. O piso externo em cimentado áspero apresenta muitas trincas e irregularidades. O cimentado vermelho da escada está bastante gasto, quase inexistente, porém, o da sacada, encontra-se em bom estado. Os rodapés estão inteiros. Os elementos integrados externos, tais como a sacada, a escada e o terraço, no geral estão em bom estado, estão apenas com problemas no piso e pintura. As instalações de prevenção e combate a incêndio são inexistentes nos pavimentos superiores. Sistemas de segurança não existem, somente alarme nas lojas do térreo.

Manutenção periódica.
