BENS IMÓVEIS

Uberlândia

Casarão da Rua Bernardo Guimarães, 324 - Fundinho

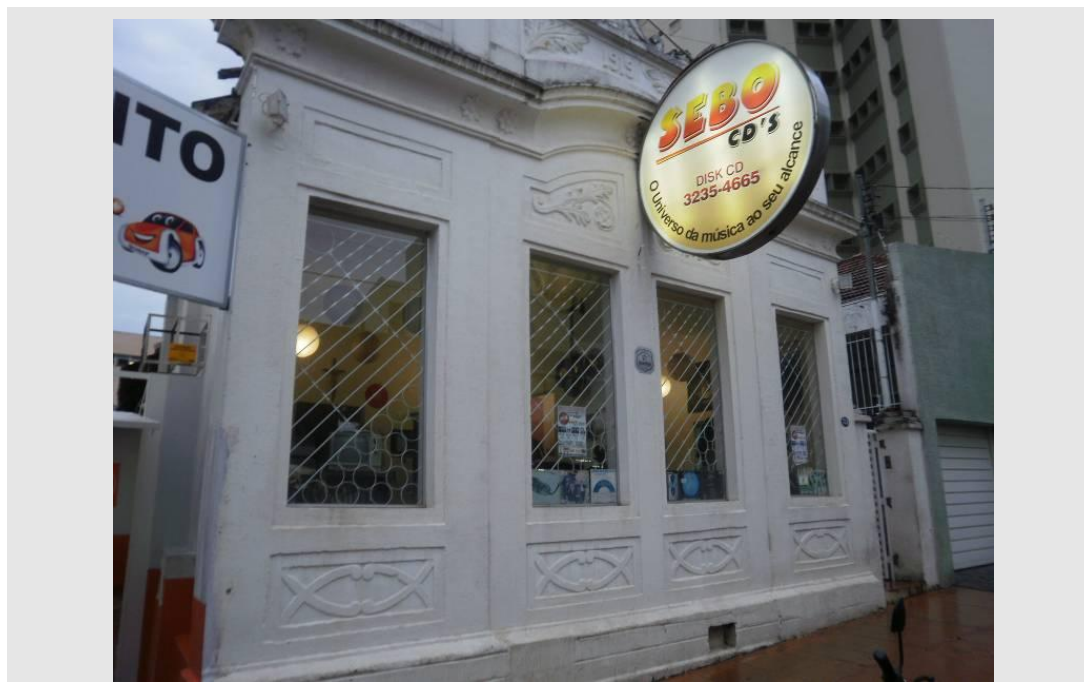
TITULO: Vista geral do Casarão.

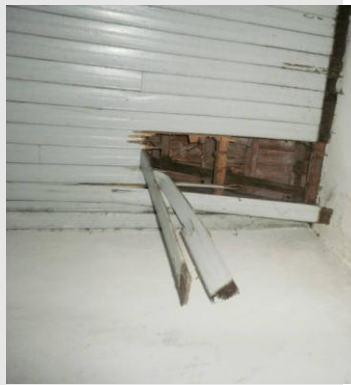
TÍTULO: Forro em tabuado – peças soltas; Piso em tabuado desgastado; Corredor de acesso ao Sebo

O imóvel mantém sua integridade física, apresentando alguns problemas, como a presença de rachaduras na alvenaria. O forro em madeira, assim como o madeiramento da cobertura, está comprometido, verifica-se o ataque de insetos xilófagos, desprendimento de material e a presença de umidade, proveniente de águas pluviais, em virtude de telhas corridas ou faltantes da cobertura. O piso de tabuado corrido encontra-se bastante desgastado, assim como a pintura.

O imóvel necessita de uma reforma geral, soluções para os problemas na cobertura, nos forros e pisos. Avaliação de necessidade de reforço estrutural, já que algumas alvenarias apresentam rachaduras. Pintura interna e externa. Revisão geral da parte elétrica e hidráulica.
