<p><b>PREFEITURA DE UBERLÂNDIA</b> Trabalhando por uma cidade melhor</p>	<p><b>PREFEITURA MUNICIPAL DE UBERLÂNDIA</b> Minas Gerais / Brasil</p>	<p><b>IPAC</b> N ° 002/2010</p>
--	--	-------------------------------------

**BEM IMÓVEL – BI**

**03. Designação:** Capela Santa Cruz

**09. Documentação Fotográfica:**

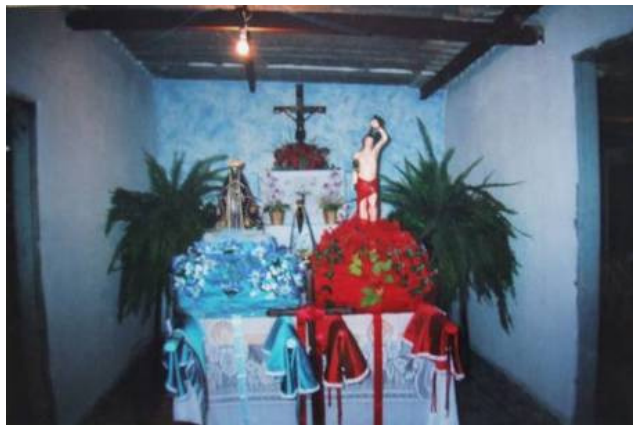
Primeira foto: Oratório da capela ativo. Segunda foto fachada da capela santa cruz/ martinézia Uberlândia.  
Terceira foto: Oratório da capela abandonado.  
Foto: Débora Freitas e Liliane Corrêa

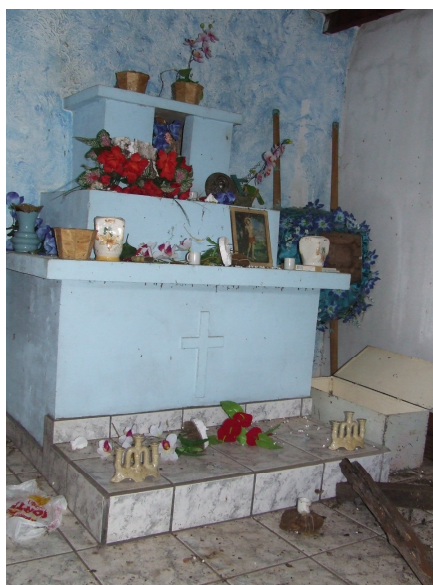
A capela encontra-se abandonada e totalmente degradada.

Devido ao abandono a capela foi roubada e vandalizada por saqueadores e também por intempéries.

**18. Medidas de Conservação:** Seria necessário fazer a manutenção e reforma de toda a edificação.
