ESTRUTURAS ARQUITETÔNICAS E URBANÍSTICAS

01. Município: Uberlândia

03. Designação: Capela da Saudade

04. Endereço: Estrada Municipal 371 – KM 30

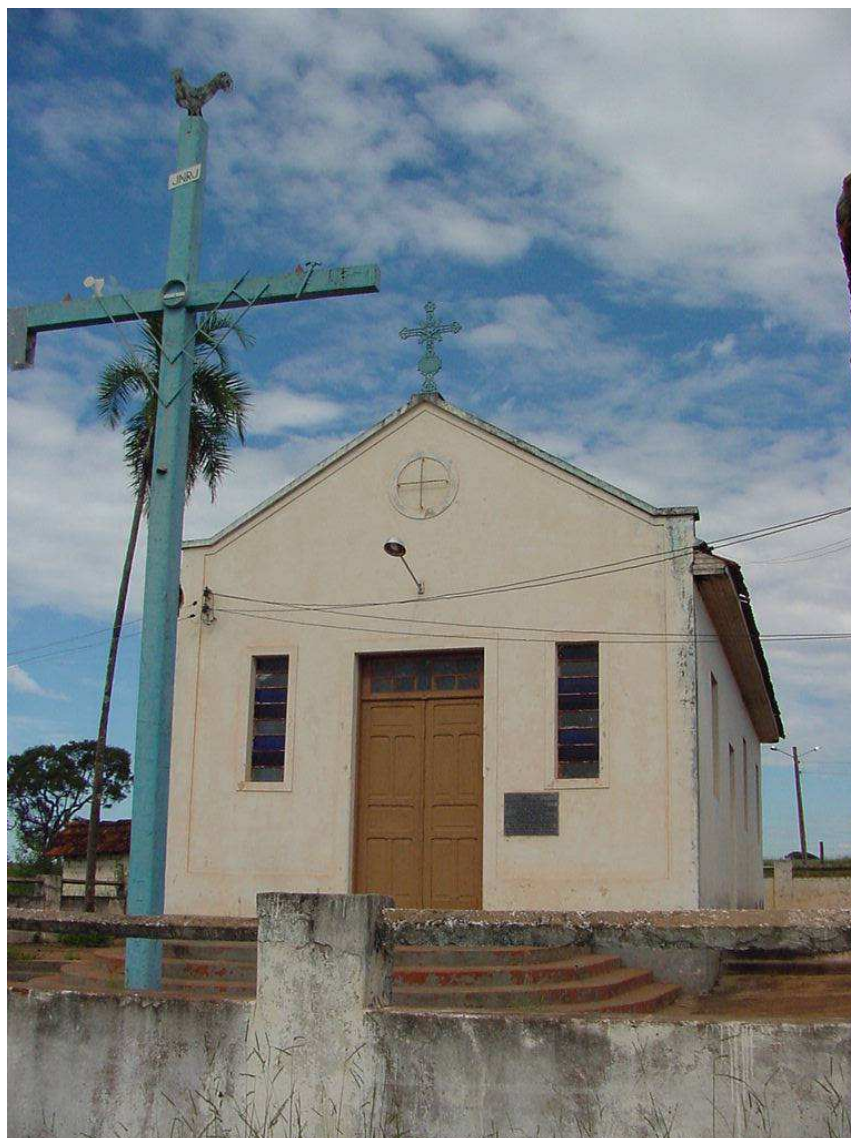
09. Documentação Fotográfica:

16. Análise do Estado de Conservação:
O imóvel encontra-se bem conservado, considerando sua falta de uso, com poucos sinais de deterioração. Verifica-se a presença de cupins nos forros e cimalhas, além de desgaste generalizado da pintura.

17. Fatores de Degradação:
Desgaste natural dos materiais, decorrentes do uso e do tempo, e ataque de cupins.

18. Medidas de Conservação:
Manutenção periódica e combate aos cupins, com substituição das peças degradadas do forro e cimalha.
