ESTRUTURAS ARQUITETÔNICAS E URBANÍSTICAS

01. Município: Uberlândia	02. Distrito: Sede
03. Designação: Catedral de Santa Terezinha	
04. Endereço: Praça Tubal Vilela s/n - Centro	
05. Propriedade: Diocese de Uberlândia

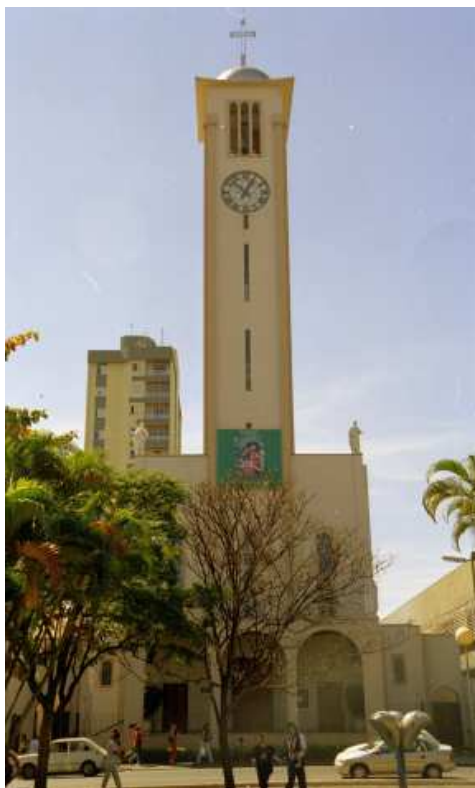
Igreja Santa Terezinha em 2002
