PREFEITURA DE UBERLÂNDIA NOSSA CIDADE CADA VEZ MELHOR	PREFEITURA MUNICIPAL DE UBERLÂNDIA	IPAC N ° 001/2010
---	---	------------------------------

BENS IMÓVEIS

Residência à Av. Central, s/n

Avenida Central, s/n

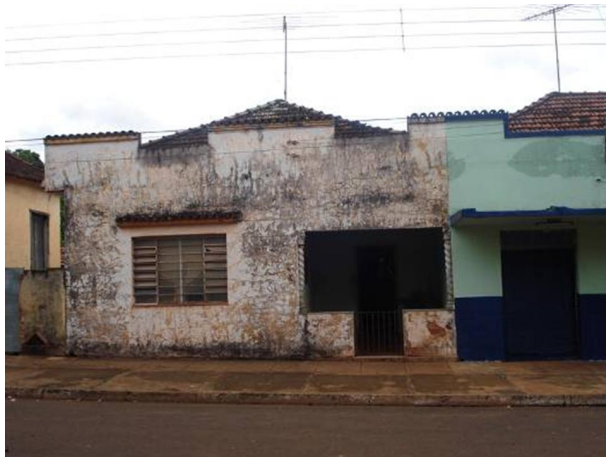
IMAGEM 1:

CONTEUDO: Vista Geral do Imóvel

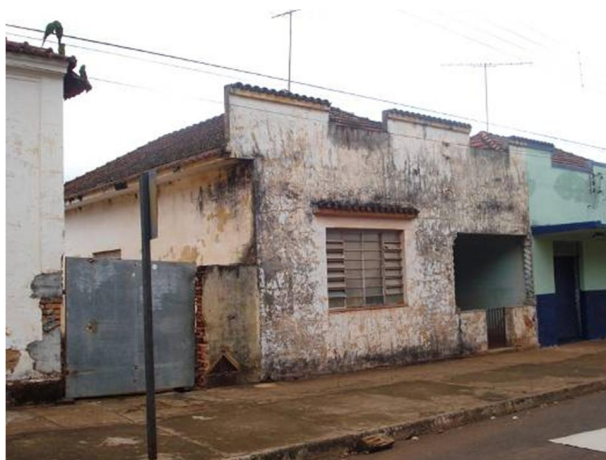
IMAGEM 2:

CONTEUDO: Vista Geral do Imóvel

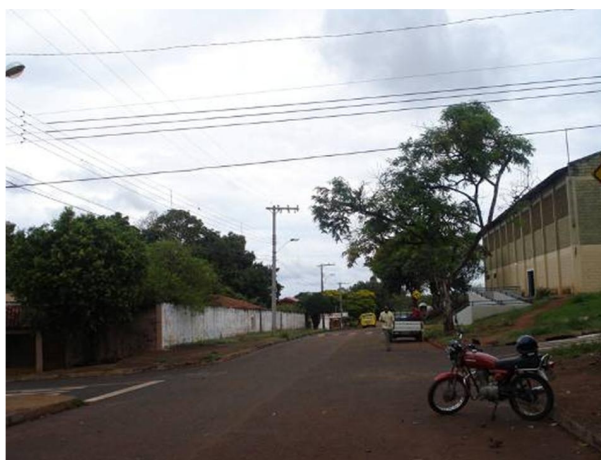
IMAGEM 3:

MUNICÍPIO: Uberlândia	DISTRITO: Sede	TITULO: Residência à Av. Central, s/n
CONTEUDO: Entorno	DATA: 23/09/2009	ACERVO: Paginar
