ESTRUTURAS ARQUITETÔNICAS E URBANÍSTICAS

01. Município: Uberlândia	02. Distrito: Miraporanga
03. Designação: Chafariz	
04. Endereço: Rua Vasconcelos Costa s/n	
05. Propriedade: Pública	
06. Responsável: Secretaria Municipal de Meio Ambiente e Desenvolvimento Sustentável Eduardo Bevilacqua (Secretário)

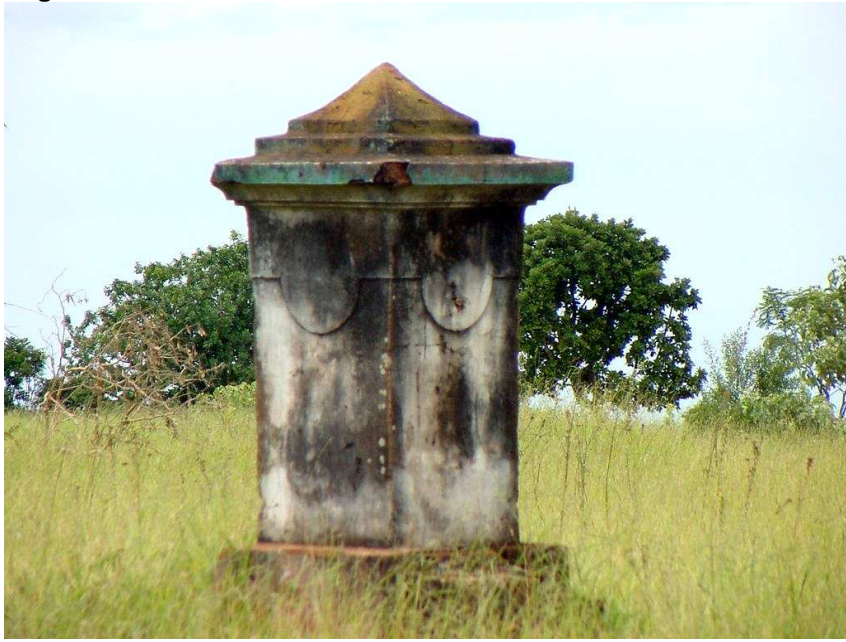
09. Documentação Fotográfica:

15. Estado de Conservação:			
<input type="checkbox"/> Excelente	<input type="checkbox"/> Bom	<input checked="" type="checkbox"/> Regular	<input type="checkbox"/> Péssimo

16. Análise do Estado de Conservação: O reboco encontra-se parcialmente comprometido na base e na parte superior devido à infiltração. Parte da alvenaria da base foi danificada e foi observada a existência de lodo e fungos atraídos pela umidade tanto na base quanto no coroamento.

17. Fatores de Degradação: Exposição às intempéries, falta de uso do bem e de manutenção da praça.			
18. Medidas de Conservação: Devem ser feitos reparos na base e no elemento vertical, bem como a aplicação de pintura impermeabilizante. O entorno necessita de limpeza e adequações no sentido de urbanizar o acesso ao bem.
