ESTRUTURAS ARQUITETÔNICAS E URBANÍSTICAS Nº 11/40/2005

01. Município: Uberlândia	02. Distrito: Sede
03. Designação: Sede da Fazenda Boa Vista – Sr. Abadio	
04. Endereço: BR-365, km 608 – Olhos D'Água	
05. Propriedade: Privada Particular

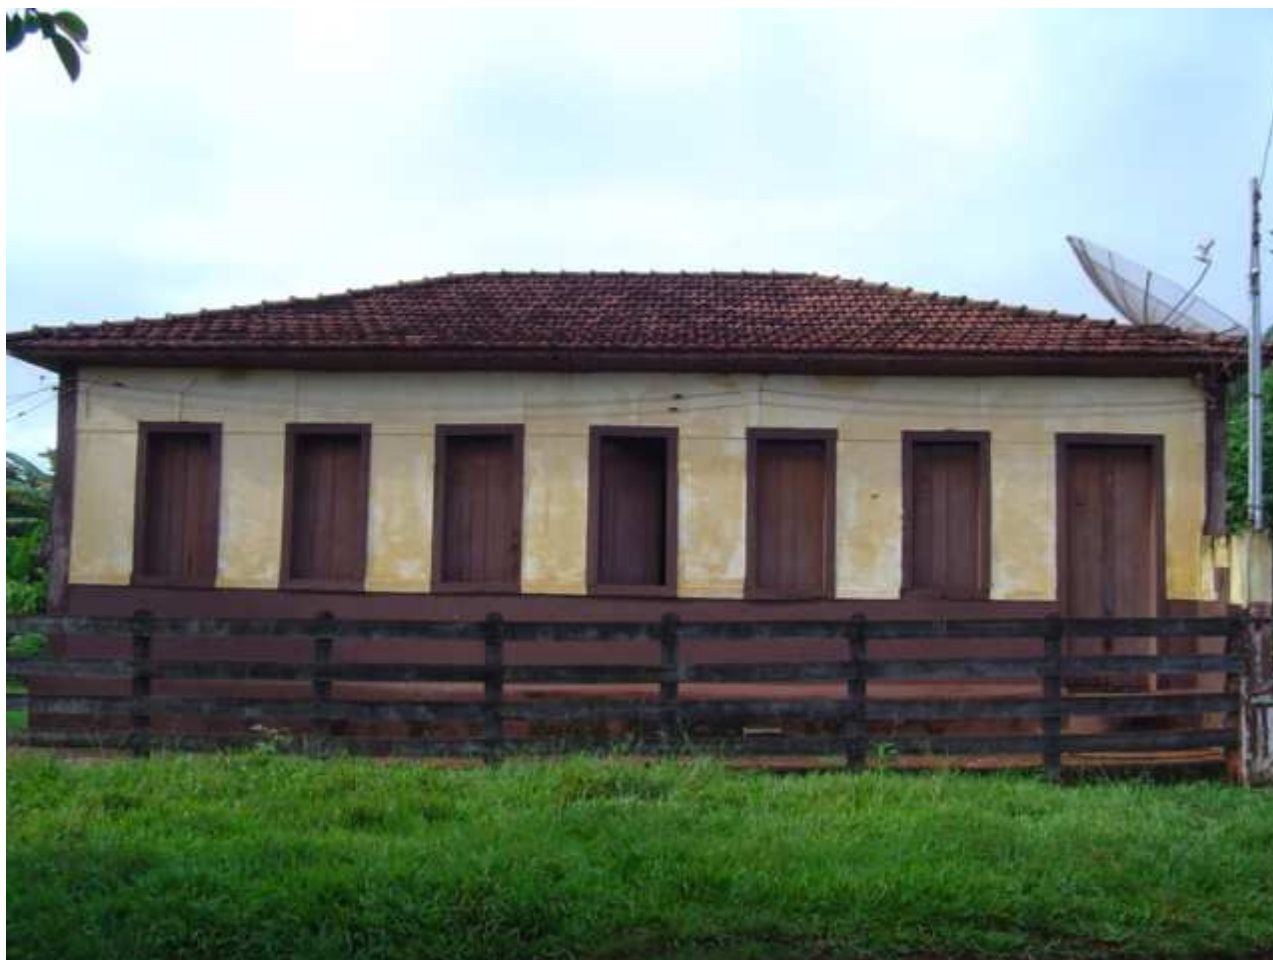
Fachada frontal.
