01. Município: Uberlândia

03. Designação: Sede da Fazenda Boa Vista

04. Endereço: Rodovia BR 365 - Km 605

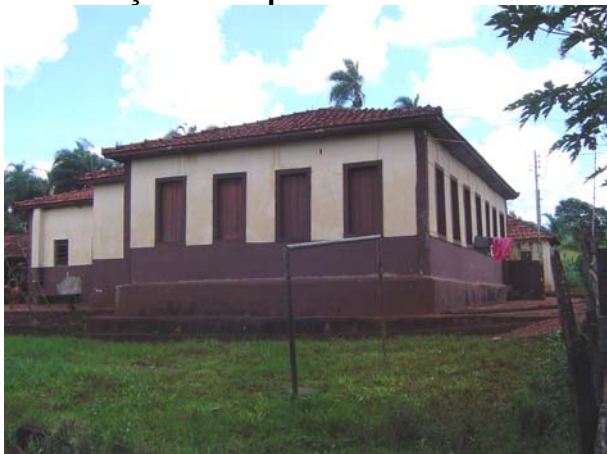
Fig.2 – Vista das fachadas: lateral esquerda e frontal.

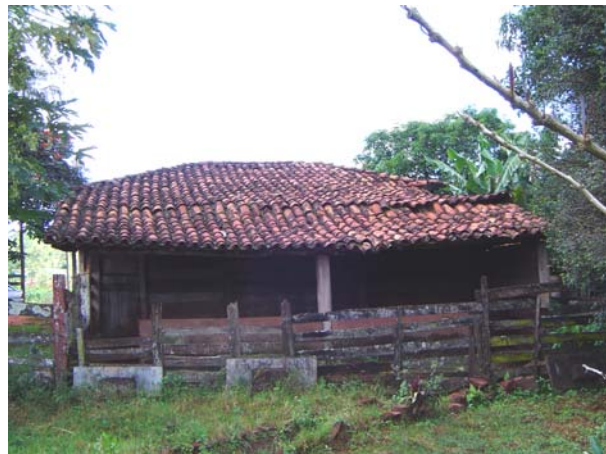
Fig.3 – Vista lateral do curral.

Manutenção periódica, proteção das paredes próximas ao curso d'água. Restauração dos esteios e tesouras das coberturas dos currais.

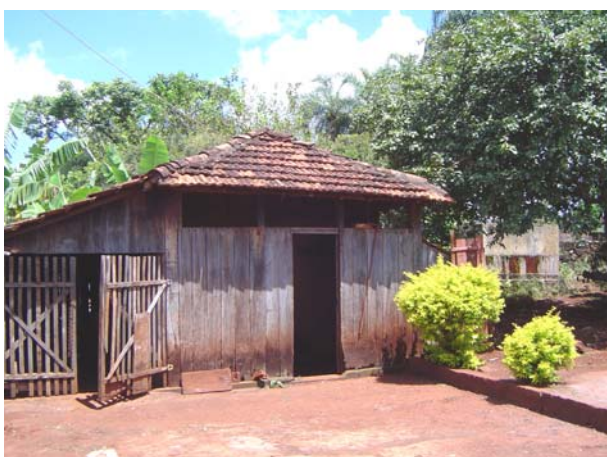
Fig.4 – Vista do depósito de insumos agrícolas.

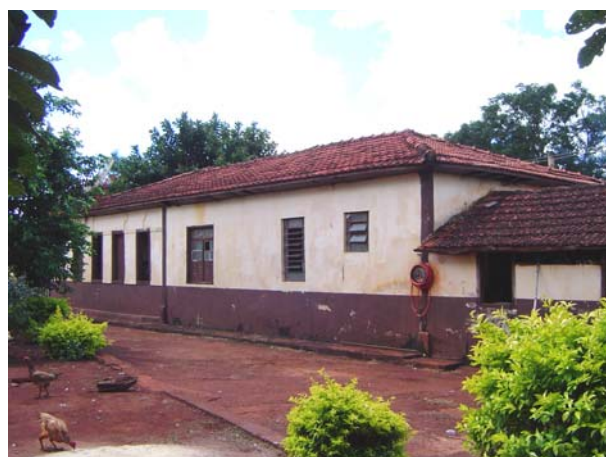
Poucas foram as intervenções na residência principal considerando o seu tamanho. Cinco janelas foram substituídas, sendo duas delas de dois quartos, uma no banheiro e duas na cozinha. As pinturas são novas, bem como as duas portas. Na residência dos fundos, algumas esquadrias também foram substituídas. No chão externo, o cimento foi refeito e aumentado. Na fachada frontal, também foi construído um pequeno muro com terminal elétrico, apoiado no esteio.

Fig.5 – Vista lateral direita: detalhe das esquadrias substituídas.
