ESTRUTURAS ARQUITETÔNICAS E URBANÍSTICAS

03. Designação: Fazenda Boa Vista

04. Endereço: BR 365 – KM 18 (direção Uberlândia – Araxá)

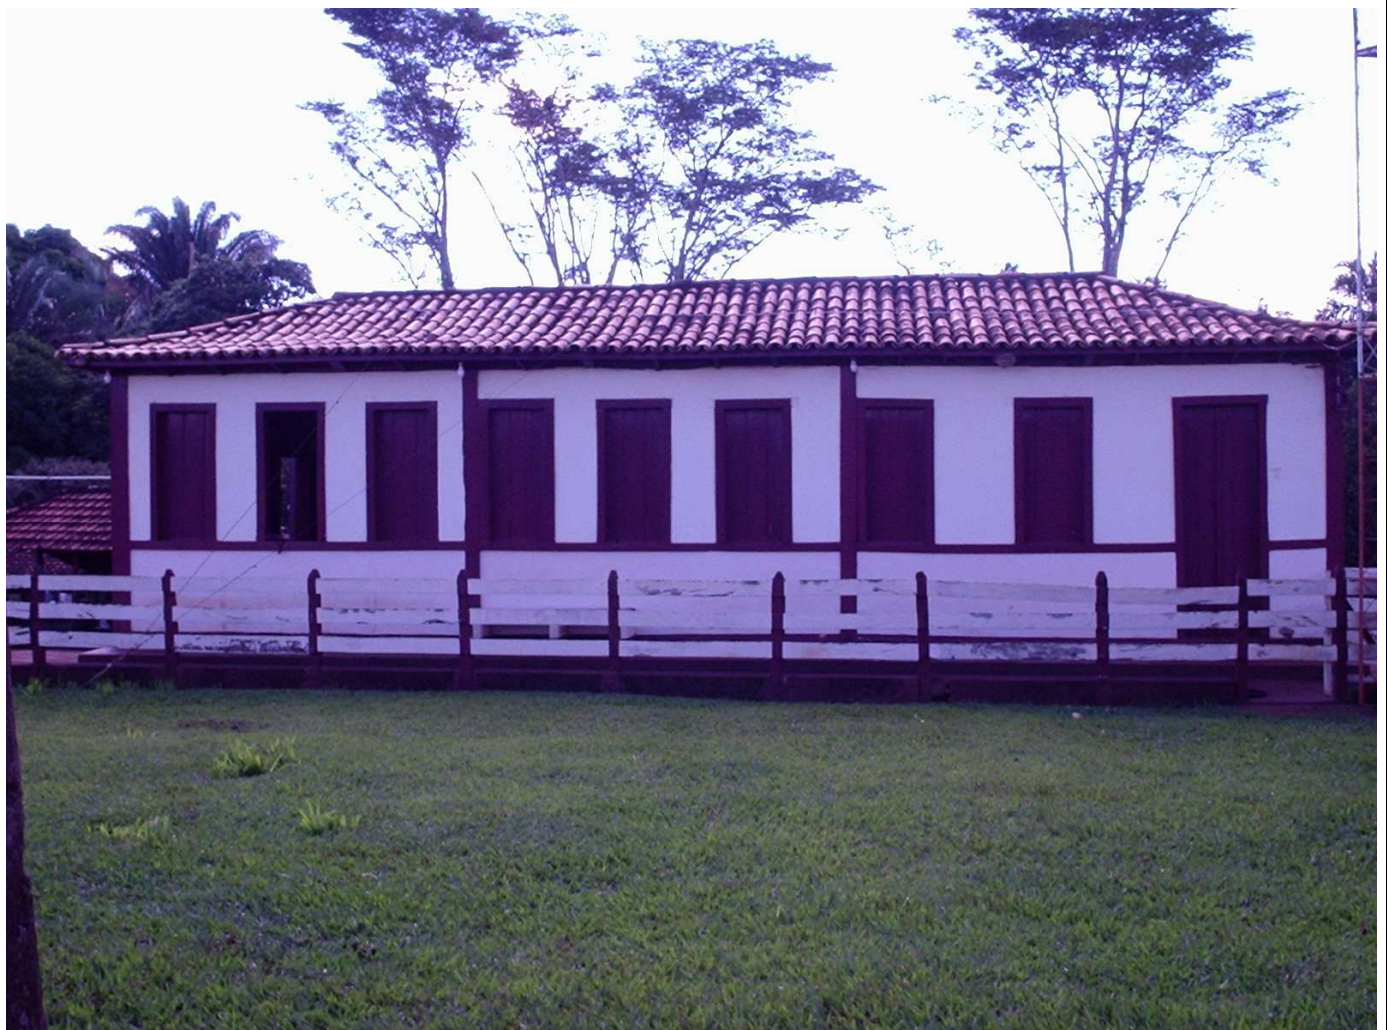
09. Documentação Fotográfica:

A fazenda se mantém bastante preservada, constituindo um bom exemplar das construções rurais da época, com técnicas tradicionais e estrutura autônoma de madeira. Tira partido do terreno em declive, com a fachada principal na parte mais alta do terreno. Nas demais fachadas, se faz o aproveitamento do porão, porém com pé direito bastante baixo.

O imóvel encontra-se muito bem conservado, considerando os padrões de fazendas da época, com poucos sinais de deterioração. Foi feita reforma há mais de 5 anos, o que lhe confere melhor aspecto. A pintura das paredes, interna e externamente, se encontra em bom estado, assim como os pisos de tábuas corridas, portas e janelas, que foram envernizados e pintados. A estrutura de madeira do telhado, também recebeu tratamento, com plaina e verniz, apresentando-se em perfeito estado. As telhas foram trocadas e nota-se certo grau de escurecimento apenas externamente. A estrutura autônoma de madeira se encontra em bom estado de conservação, apresentando apenas o desgaste natural, como perdas de material. Foi executado tratamento de pintura e verniz na superfície da estrutura. No agenciamento externo, os elementos se encontram no geral, em boa conservação, com alguns escurecimentos da madeira nos currais e telhas.

Manutenção periódica, poda e limpeza da área verde.
