ESTRUTURAS ARQUITETÔNICAS E URBANÍSTICAS Nº 12/40/2005

01. Município: Uberlândia	02. Distrito: Sede
03. Designação: Sede da Fazenda Boa Vista - Sr. Reinaldo	
04. Endereço: Margens da BR-365, km 608/ Estrada Municipal nº465	
05. Propriedade: Privada Particular	
06. Responsável: Reinaldo Miranda Mendonça

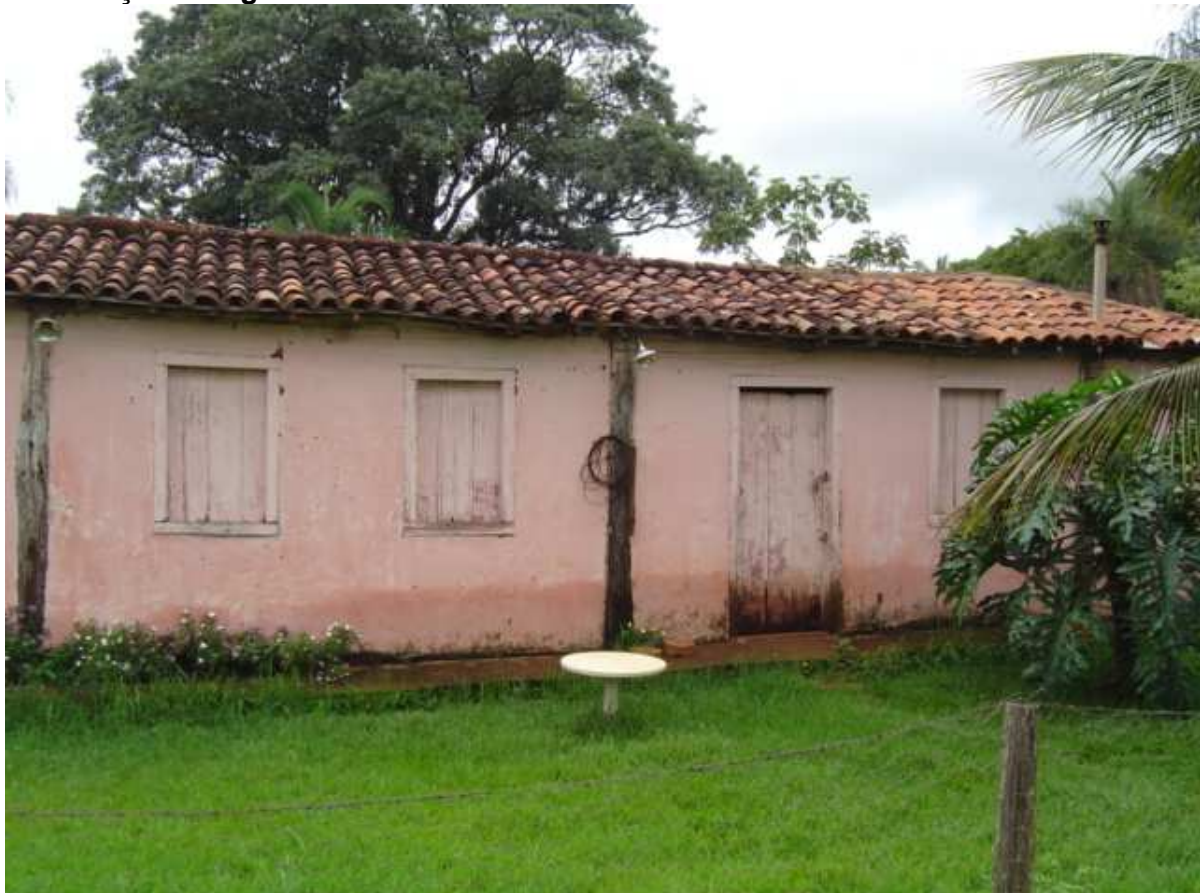
Fachada frontal.
