## ESTRUTURAS ARQUITETÔNICAS E URBANÍSTICAS Nº 13/40/2005

<b>01. Município:</b> Uberlândia	<b>02. Distrito:</b> Sede
<b>03. Designação:</b> Sede da Fazenda Lage	
<b>04. Endereço:</b> Margens da BR-365 / Estrada do Pau Furado, Tenda dos Morenos	
<b>05. Propriedade:</b> Privada Particular	
<b>06. Responsável:</b> Olavo Custódio Dias	
<b>07. Histórico:</b> <p>Construção iniciada em data desconhecida, entre final do século XIX e início do XX, que passou por várias ampliações e reformulações através das décadas, que a deixaram com o aspecto atual, de quatro construções em uma. A origem da fazenda remonta a formação do próprio município: a fazenda é originária da fazenda São Francisco, que mais tarde originou a fazenda Senhora da Conceição. Esta se tornou sede da Sesmaria dos Olhos d'Água, que pertencia a Luiz Alves Carrejo. Os seus outros três irmãos (Francisco, Felisberto, e Antônio) chegaram com as famílias, em 1835, e dividiram a antiga fazenda da Senhora da Conceição em quatro partes, sendo a Olhos d'Água pertencente a Luiz Alves Carrejo, a Lage ficou com Francisco, a Tenda coube a Felisberto e a Marimbondo ficou para o Antônio. O excesso de goteiras motivou a construção de uma cas

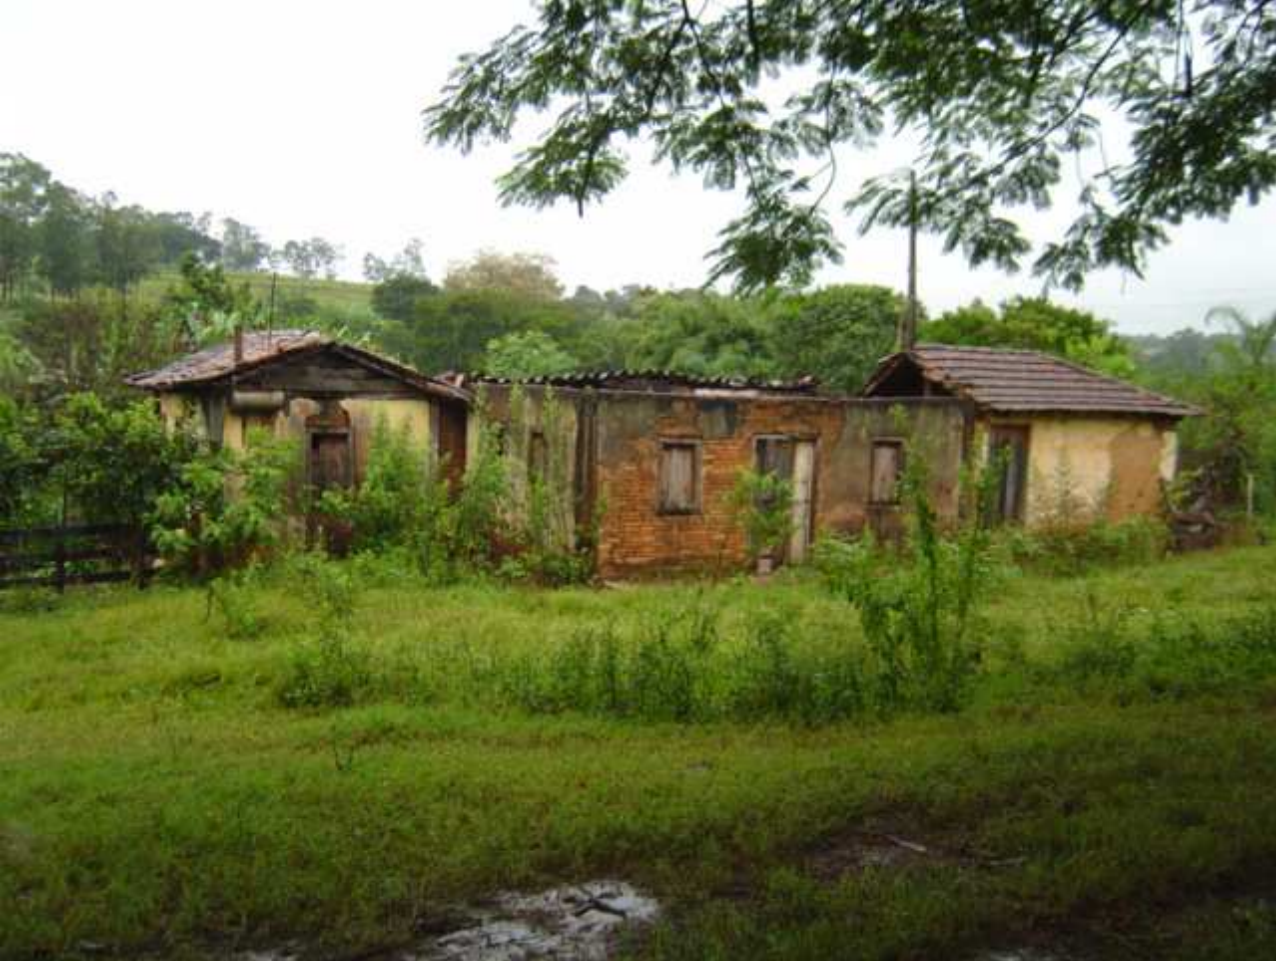
<b>Fachada frontal.</b>
