## ESTRUTURAS ARQUITETÔNICAS E URBANÍSTICAS

No 33/46/2006

**01. Município:** Uberlândia

**03. Designação:** Sede da Fazenda Marimbondo

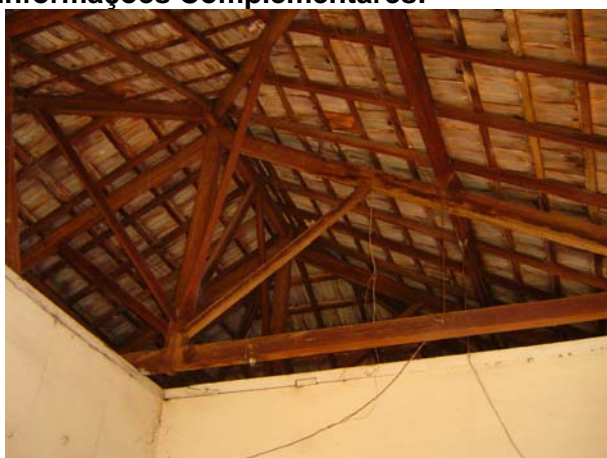
Figura 01: Detalhe interno - tesoura

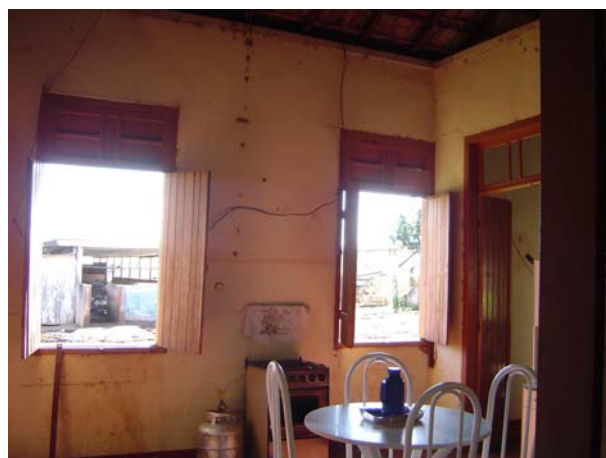
Figura 02: Detalhe esquadrias da cozinha

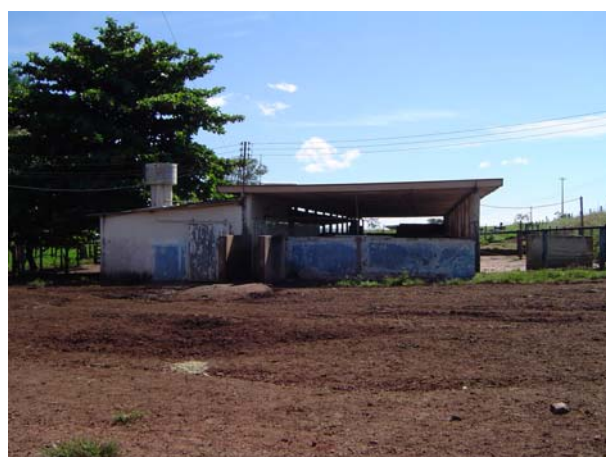
Figura 04: Galpão lateral para ordenha de gado
