01. Município: Uberlândia

03. Designação: Fazenda Serraria

04. Endereço: Pontal do Rio Uberabinha com Rio Araguari (a vinte minutos de Martinésia)

09. Documentação Fotográfica:

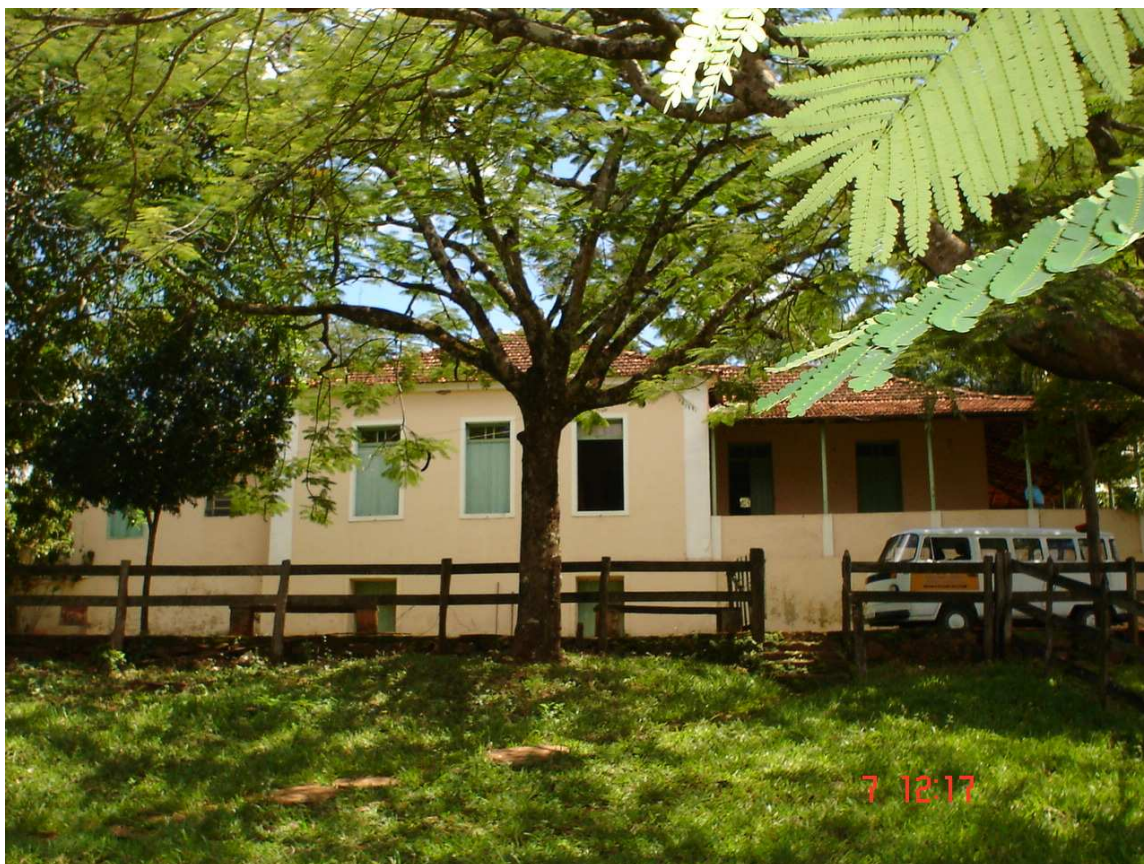
16. Análise do Estado de Conservação:			
A sede se encontra em bom estado de conservação, ou seja, mantém a sua integridade estrutural, mas apresenta problemas físicos tais como rachaduras nas paredes, reboco descascado, forro com partes soltas, manchas de infiltração nas paredes, azulejo e banheira manchados no banheiro junto à cozinha. Já a casa do caseiro se encontra totalmente abandonada, com problemas como os já citados, além de pintura bastante desgastada e muita sujeira.

17. Fatores de Degradação:			
Os fatores de degradação estão relacionados à falta manutenção e à ação do tempo.			
18. Medidas de Conservação:			
As medidas de conservação a serem adotadas a fim de restaurar a integridade do bem seriam a recuperação do forro, recomposição das paredes comprometidas e pintura do imóvel para retirada das manchas, bem como total recuperação da casa do caseiro; além de promover a manutenção da área gramada e árvores, efetuando poda adequada.
