## ESTRUTURAS ARQUITETÔNICAS E URBANÍSTICAS

No 34/46/2006

**01. Município:** Uberlândia

**03. Designação:** Fazenda Tenda

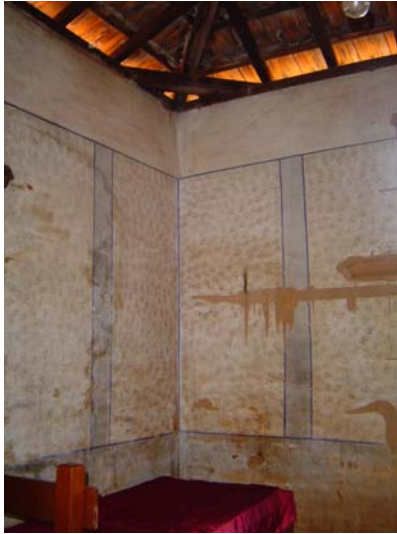
Figura 1- Detalhe pintura em quarto

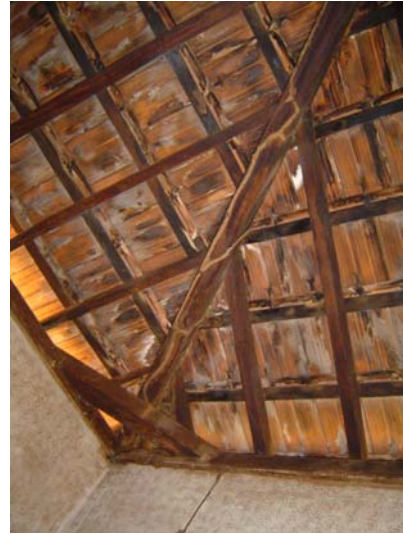
Figura 2 - Madeira degradada por cupim
