ESTRUTURAS ARQUITETÔNICAS E URBANÍSTICAS

03. Designação: Fazenda da Lagoa

04. Endereço: BR 365 – KM 8 (direção Uberlândia – Monte Carmelo)

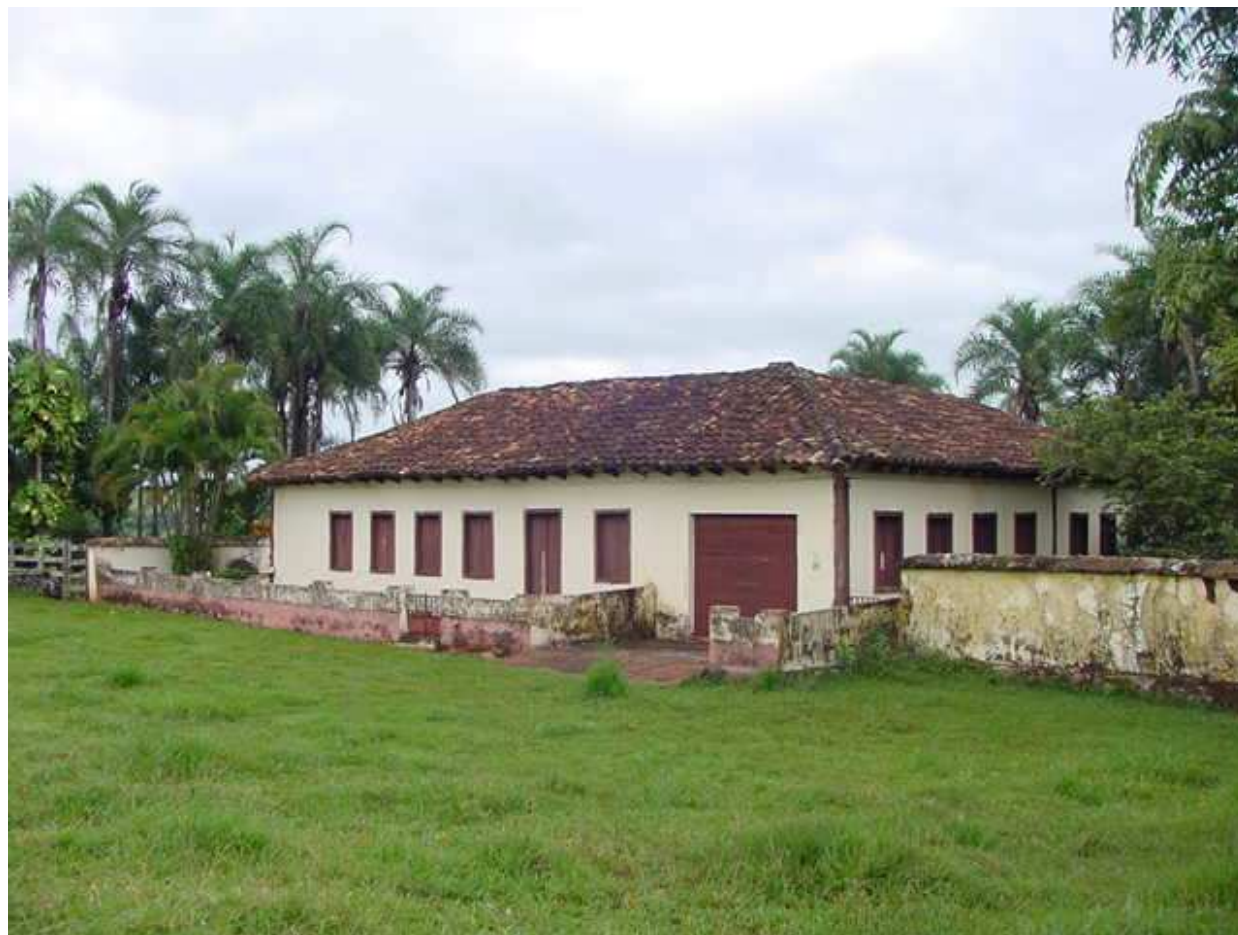
09. Documentação Fotográfica:

O imóvel encontra-se bem conservado, com poucos sinais de deterioração. Verifica-se a presença de cupins nos cachorros. Os equipamentos como monjolo, roda d'água e moinho já não existem, restando apenas os vestígios dos locais onde estavam instalados.

Desgaste natural dos materiais, ataque de insetos e umidade.

A residência recebe constante manutenção, como combate aos cupins, caiação e substituição de peças degradadas.
