<p>PREFEITURA DE <b>UBERLÂNDIA</b> NOSSA CIDADE CADA VEZ MELHOR</p>	<b>PREFEITURA MUNICIPAL DE UBERLÂNDIA</b>	<b>IPAC N.º 005/2011</b>
---------------------------------------------------------------------------------------------------------------------------------------------------------------	-----------------------------------------------	------------------------------

## BENS IMÓVEIS

Residência à Rua Fernando Vilela, 253

Rua Fernando Vilela, 253 - Bairro Martins

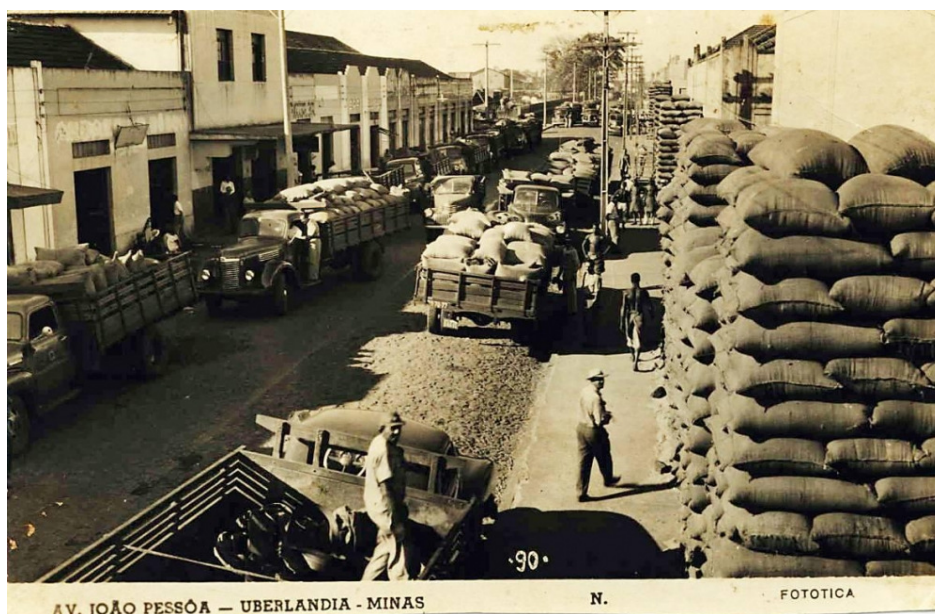
IMAGEM 1:

MUNICÍPIO: Uberlândia	DISTRITO: Sede	TITULO: Residência à R. Fernando Vilela, 253
CONTEUDO: Av. João Pessoa	DATA: Data Indeterminada	ACERVO: Valtair Rodrigues de Araújo

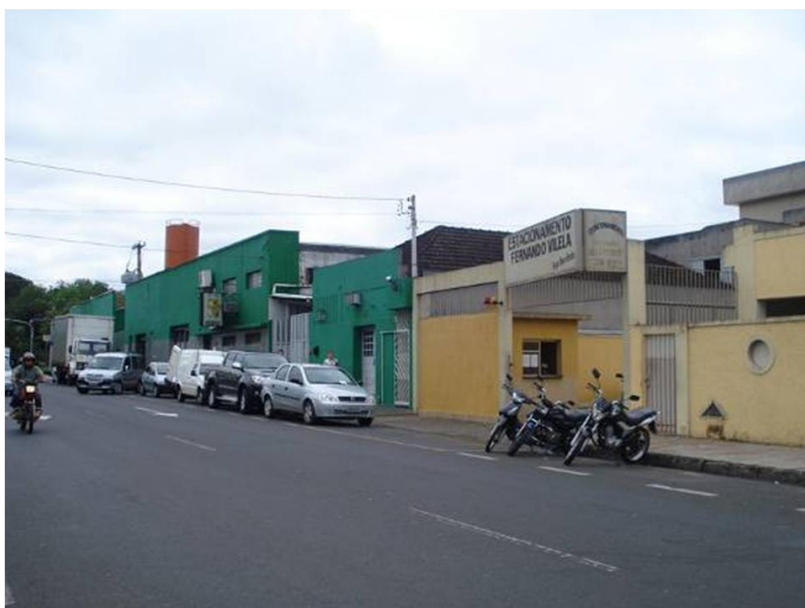
IMAGEM 2:

CONTEUDO: Vista do Entorno imediato

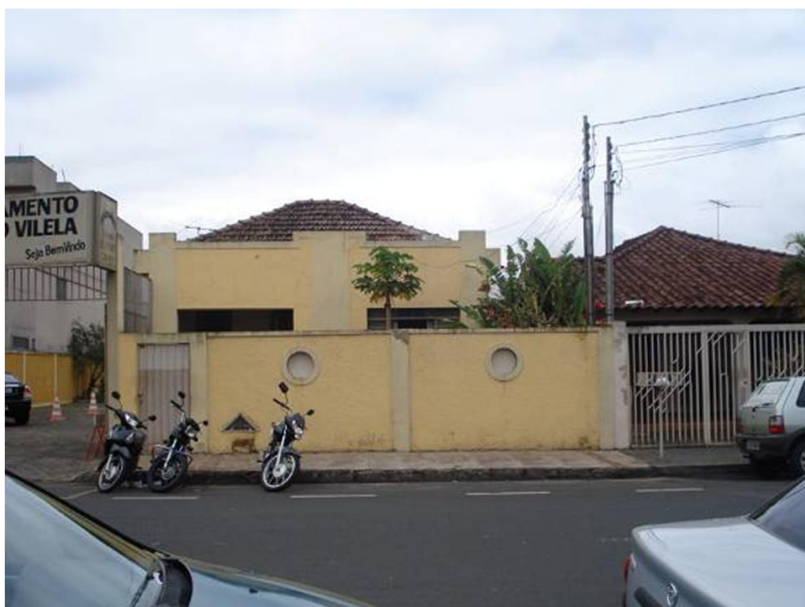
IMAGEM 3:

CONTEUDO: Vista geral do imóvel

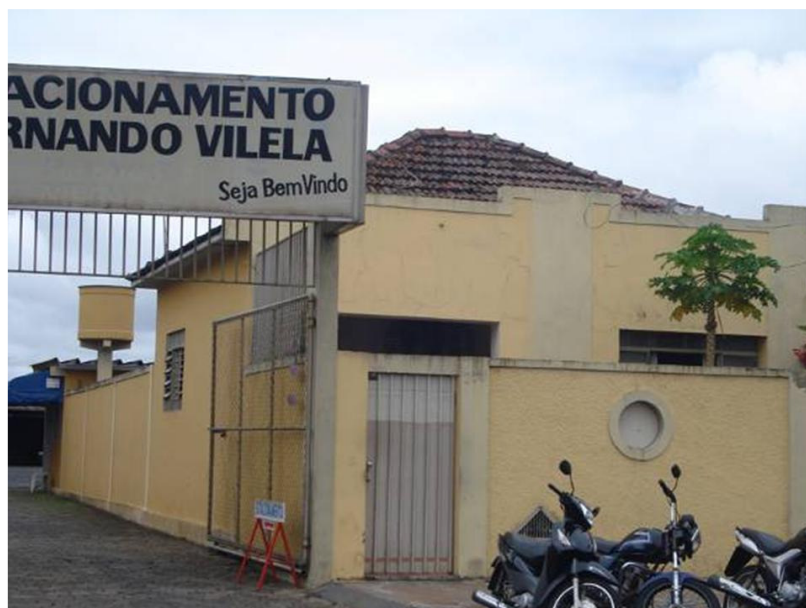
IMAGEM 4:

MUNICÍPIO: Uberlândia	DISTRITO: Sede	TITULO: Residência do Sr. Valtair
CONTEUDO: Vista geral do imóvel	DATA: set/2009	ACERVO: Paginar
