01. Município: Uberlândia

03. Designação: Igreja Nossa Senhora das Dores

04. Endereço: Rua Dom Barreto, nº 60, Bairro Fundinho

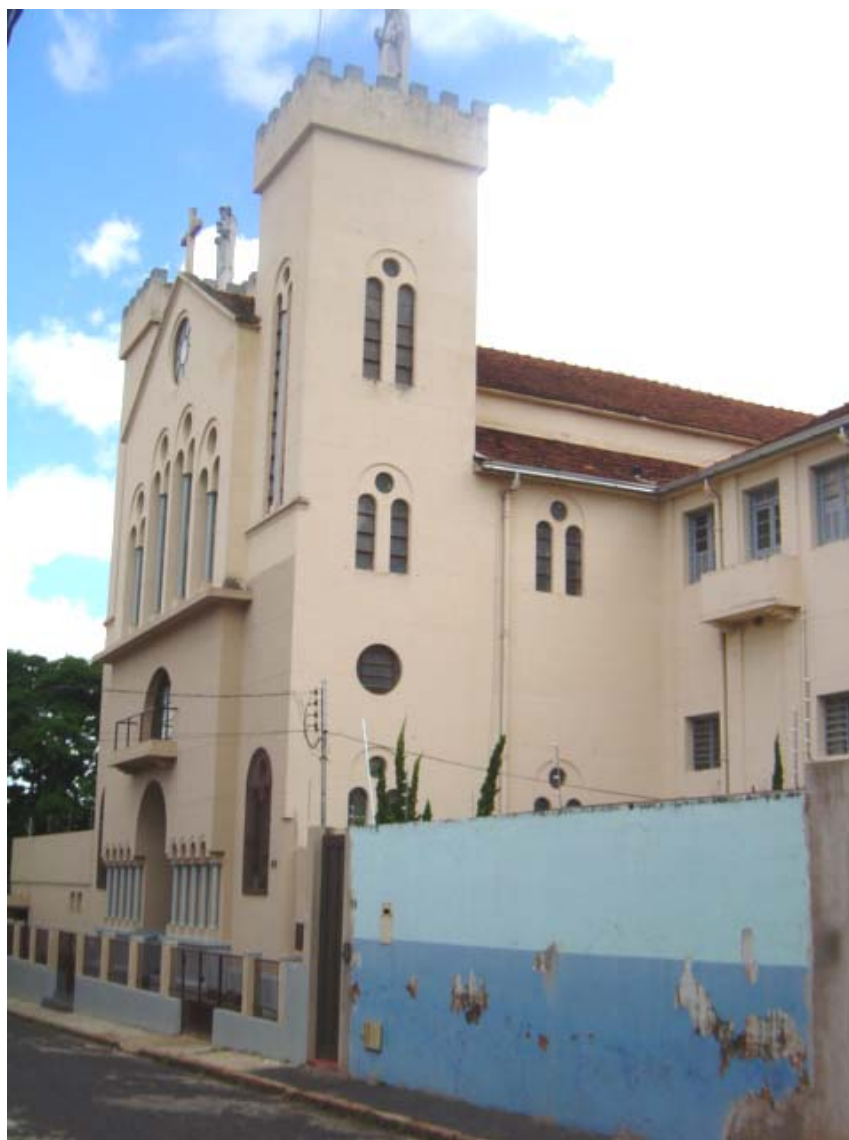
08. Documentação Fotográfica:

A edificação encontra-se em boas condições de conservação, não apresentando problemas estruturais e mantém sua integridade física. A pintura e acabamentos estão conservados. O mobiliário original encontra-se em bom estado de conservação.

Intempéries e ação do tempo.

A edificação tem recebido manutenção regular, o que garante a preservação de suas características originais.
