ESTRUTURAS ARQUITETÔNICAS E URBANÍSTICAS

03. Designação: Igreja Nossa Senhora do Carmo

04. Endereço: Praça Minas Gerais, sn – Bairro Dona Zulmira

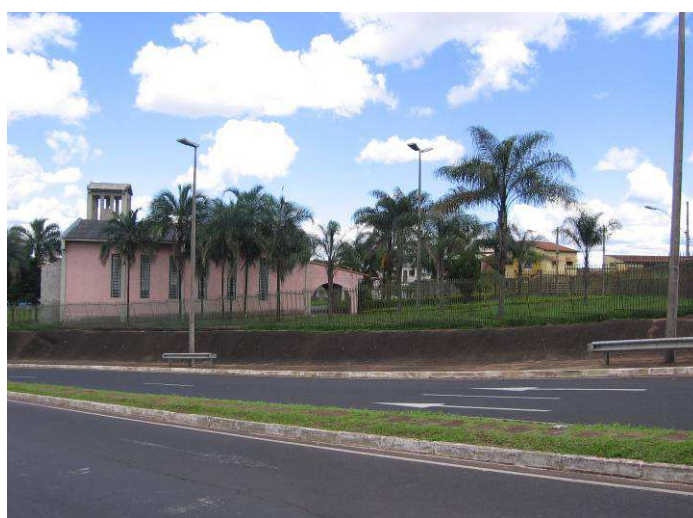
Lateral direita

16. Análise do Estado de Conservação:			
A edificação apresenta bom estado de conservação. Apresenta manchas escurecidas na junção da cobertura do alpendre com o pano de vedação do corpo principal e na base das paredes externas. Os demais elementos estruturais (físico/construtivo) e compositivos (estético/formal) não apresentam problemas significativos, desempenhando plenamente suas funções.

17. Fatores de Degradação:			
A edificação tem sido degradada por fatores como intempéries, gerando infiltrações descendentes e ascendentes que causa manchas escurecidas.

18. Medidas de Conservação:			
É preciso efetuar a constante manutenção de todos os elementos construtivos da edificação a fim de garantir a boa conservação já observada. A inserção de um rufo entre a cobertura do alpendre e a alvenaria auxiliaria no escoamento d'água, minimizando o acúmulo de água.
