## ESTRUTURAS ARQUITETÔNICAS E URBANÍSTICAS

**03. Designação:** Residência Benedito Modesto de Sousa

**04. Endereço:** Rua Machado de Assis, no. 340 – Centro

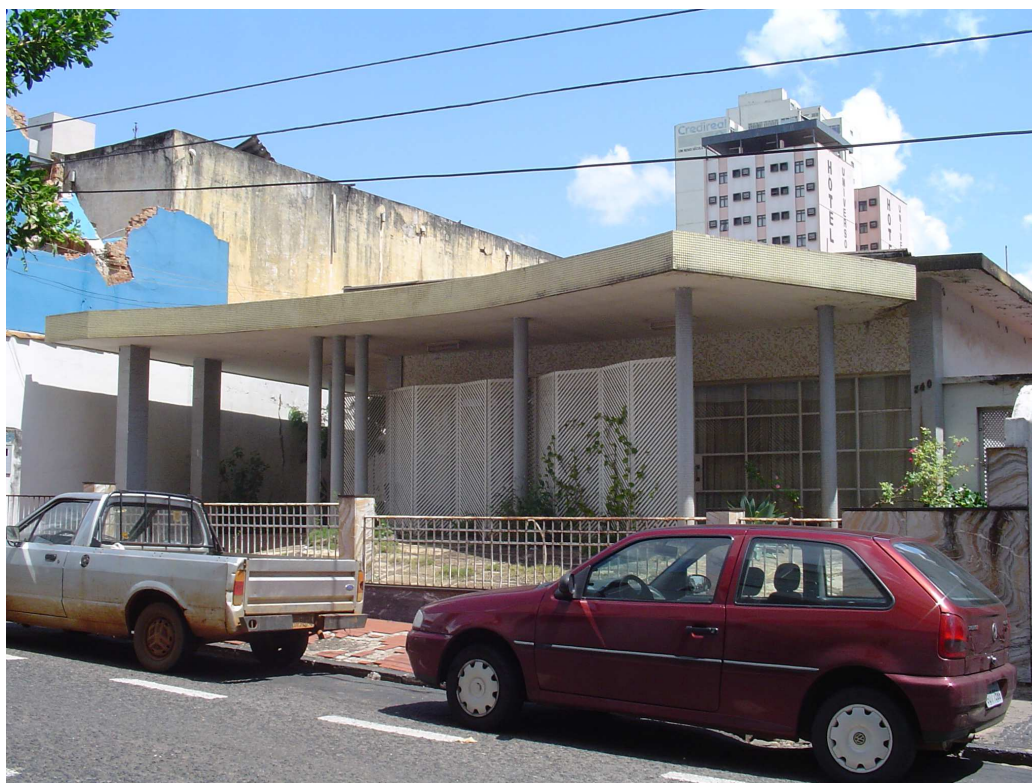
O estado de conservação do imóvel pode ser considerado bom na medida em que as condições físicas ainda tornam a casa habitável. Externamente, as paredes não apresentam rachaduras ou fissuras que as comprometam, sendo visíveis os sinais de reparos e intervenções realizados para conserva-las. Entretanto, observam-se sinais de infiltração, tanto na parte interna como externa da edificação, comprometendo o reboco e a pintura que em vários locais encontram-se manchados e descascando. Nota-se, também, o deslocamento das pastilhas que revestem a marquise que contorna a construção. Faltam azulejos nas paredes internas da área de serviço e da antiga cozinha onde, também, existem marcas de perfurações de fixação dos armários que ali existiam e foram retirados, sem substituição das peças. As esquadrias em metal e vidro encontram-se em bom estado, necessitando apenas de cuidados contra a ferrugem, pintura e reposição de alguns vidros. Da mesma forma as esquadrias em madeira – portas e janelas de venezianas – precisam da troca de algumas peças que encontram-se em processo de apodrecimento, mas ainda funciona bem. Os revestimentos de piso apresentam apenas os sinais de desgaste provocado pelo uso cotidiano. Louças, metais e acessórios são, em sua maioria, originais da época de construção e estão em bom estado de utilização. A cobertura feita inicialmente em laje plana foi recoberta de telhas de cimento amianto como forma de proteção contra infiltrações.
