ESTRUTURAS ARQUITETÔNICAS E URBANÍSTICAS

03. Designação: Cine Regente

04. Endereço: Rua Machado de Assis, 350 - Centro

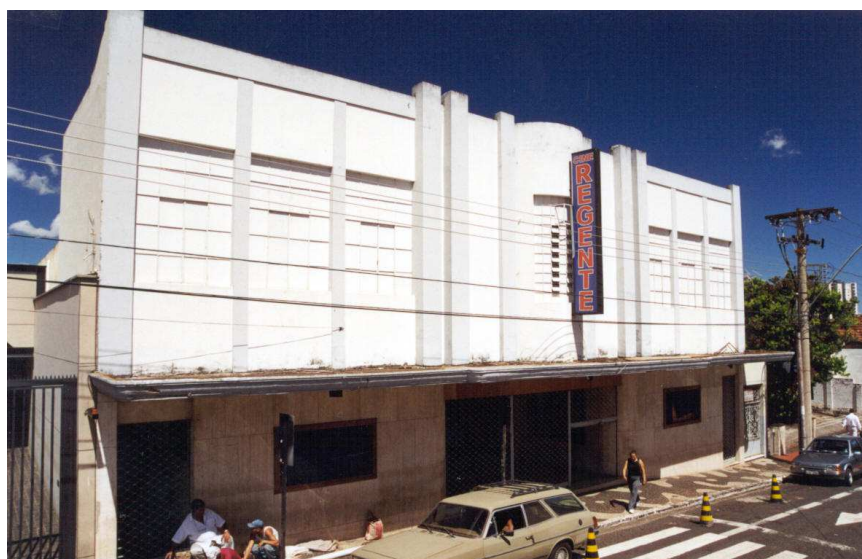
09. Documentação Fotográfica:

A porta central, assim como as de emergência, apresenta-se vedada por grade de metal de enrolar, permitindo a visão do hall de entrada. A fachada frontal correspondente ao pavimento superior; apresenta a parte central avançada, em forma curva, que é ladeada por pilastras que avançam em relação à superfície e delimitam painéis laterais onde encontram-se três aberturas em cada lado. Todas as aberturas apresentam esquadrias metálicas basculantes. Internamente, o hall é revestido por mármore travertino e apresenta piso de granitina com desenhos nas cores branca, vermelha e cinza, destacando-se no centro, a inscrição da sigla C.T.P. A sala de espera possui piso de taco de madeira. Atualmente, toda a sala de exibição – paredes e piso - encontra-se revestida de carpete azul. Merece ainda destaque o piso da calçada, trabalhado em pedra portuguesa branca e cinza.
