ESTRUTURAS ARQUITETÔNICAS E URBANÍSTICAS

01. Município: Uberlândia

03. Designação: Ponte do Pau Furado

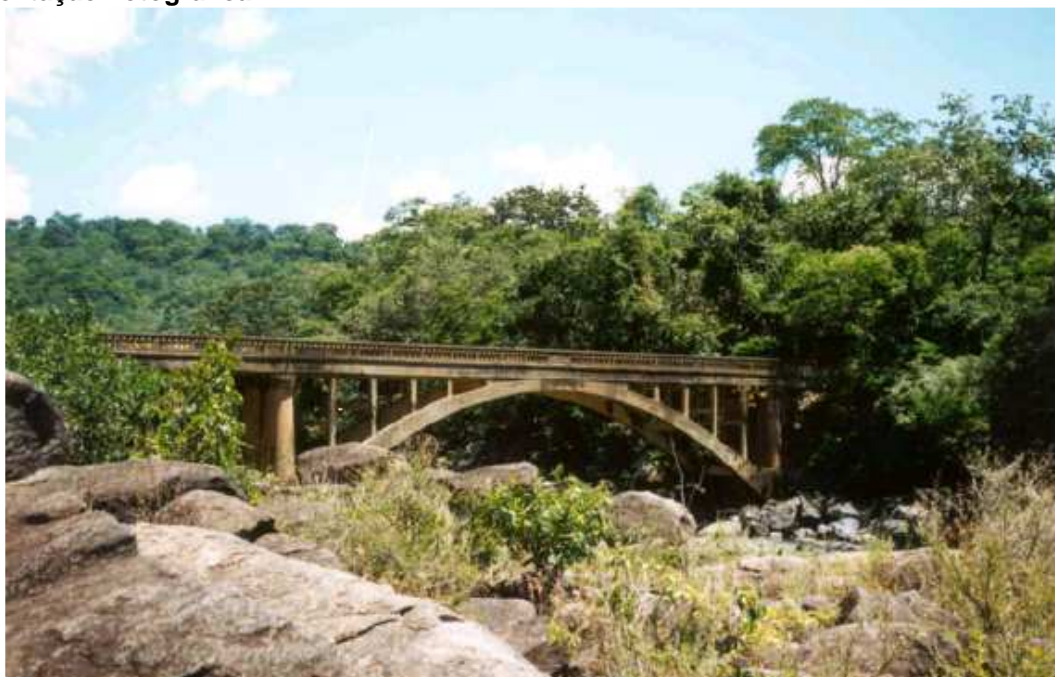
09. Documentação Fotográfica:

16. Análise do Estado de Conservação:			
<p>No sentido Uberlândia-Araguari, a balaustrada direita apresenta perda representativa de sua estrutura na parte final. O piso encontra-se tomado por terra, bastante irregular, com diversos buracos, evidenciando inclusive parte das ferragens que o compõem, o que comprova o intenso desgaste do capiamento de concreto; há a presença de muita vegetação de pequeno e médio porte em crescimento nas laterais; na 2ª junta de dilatação das três que se encontram no piso, há um recalque considerável que provoca o desalinhamento de parte da balaustrada esquerda. As balaustradas sofrem ação superficial de fungos e demonstram grandes perdas e rachaduras graves. Há um comprometimento estrutural visível da ponte no lado esquerdo do segundo pilar sentido Uberlândia-Araguari relacionado ao crescimento de galhos de duas árvores distintas por entre as rachaduras. Nesse pilar, nota-se inclusive a presença de dois pilares de madeira para reforçar a estrutura, cuja data de colocação não pôde ser encontrada. A Ponte do Pau Furado apresenta certo comprometimento estrutural, o que impossibilita o tráfego de veículos pesados.</p>

17. Fatores de Degradação:			
<p>Falta de manutenção, vandalismo, exposição às intempéries do tempo, ação de fungos e crescimento de plantas e galhos de árvores por entre as rachaduras.</p>

18. Medidas de Conservação:			
<p>A Ponte do Pau Furado não recebe qualquer tipo de manutenção, mas torna-se importante que seja submetida a uma perícia técnica para avaliar suas perdas e desgastes, analisar sua condição estrutural para, posteriormente, tentar recuperá-la e dedicar-lhe manutenção periódica.</p>
