ESTRUTURAS ARQUITETÔNICAS E URBANÍSTICAS

03. Designação: Colégio Anchieta

04. Endereço: Rua Tiradentes nº 77, Fundinho.

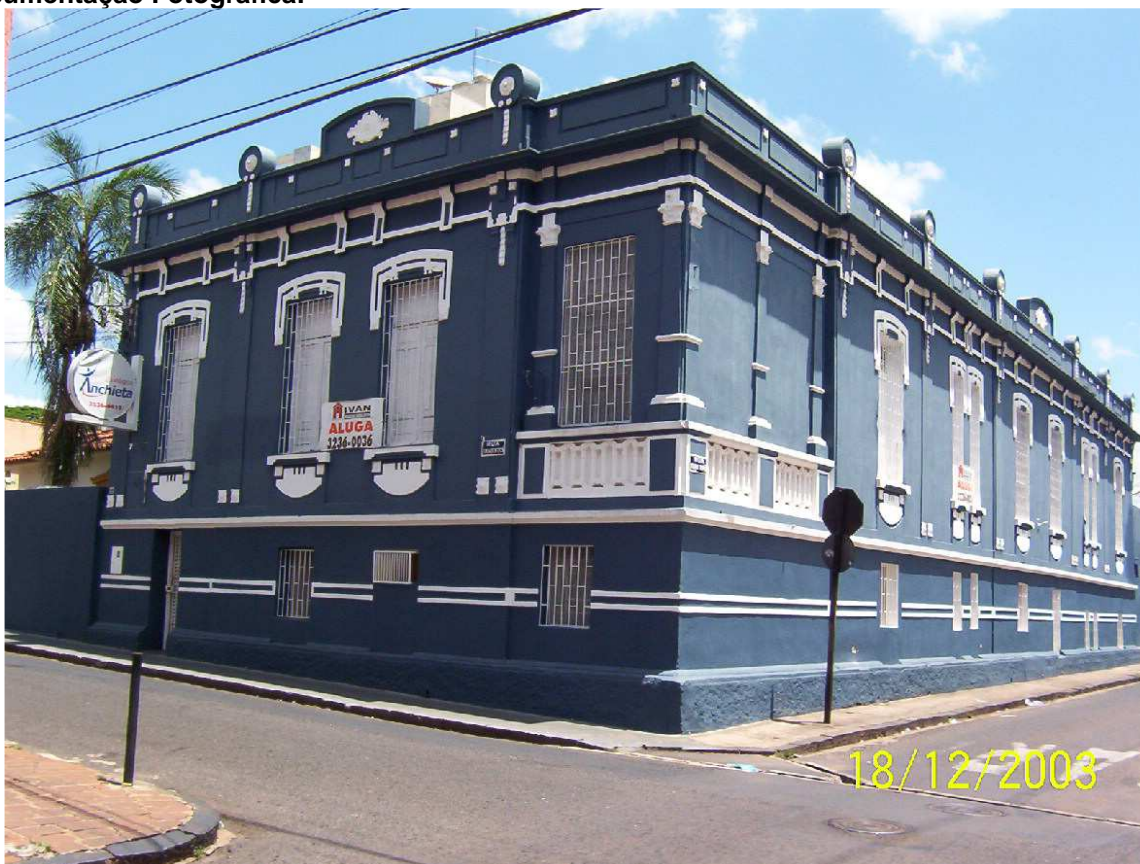
09. Documentação Fotográfica:

16. Análise do Estado de Conservação:
 O edifício mantém sua integridade estrutural. O telhado foi revisado recentemente, com reposição das telhas com problemas. As esquadrias originais, em madeira, apresentam pintura desgastada, perda de material e introdução de peças diferentes das originais, com conseqüente descaracterização. O piso em tabuado de madeira apresenta algumas peças danificadas. Os forros em madeira apresentam pintura nova, mas têm problemas causados por ataque de cupins e presença de umidade.

18. Medidas de Conservação:
 Manutenção adequada, com a preservação das características originais do imóvel.
