**01. Município:** Uberlândia

**03. Designação:** Associação Comercial e Industrial de Uberlândia - ACIUB

**04. Endereço:** Av. Vasconcelos Costa, 1.500 - Martins

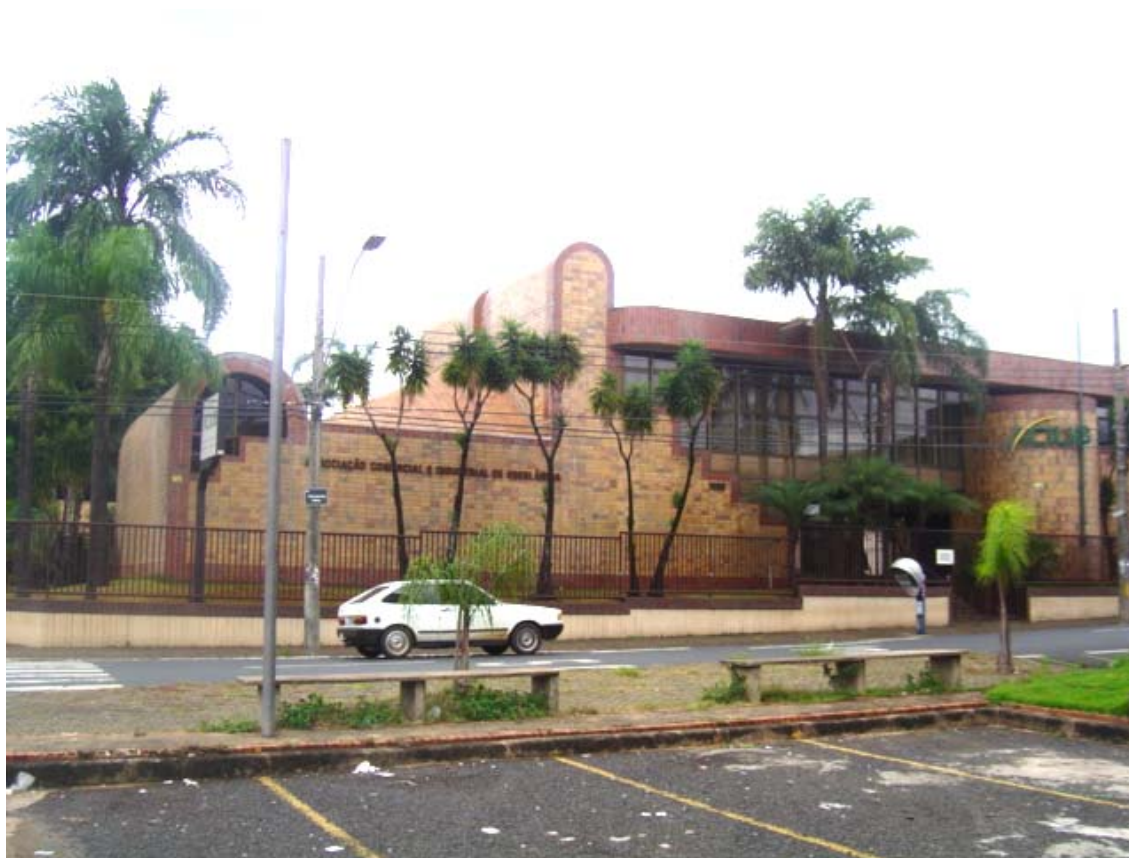
**08. Documentação Fotográfica:**

A administração se encontra em bom estado de conservação, porém, devido aos problemas construtivos, as cúpulas apresentam infiltrações. Os pavilhões, também, apresentam infiltrações no forro de gesso. Nas paredes encontram-se algumas trincas e mofos e infiltração por capilaridade.

Manutenção e troca de telhas quebradas ou desencaixadas dos pavilhões, tratamento de impermeabilização da laje das cúpulas e manutenção periódica.
