SÍTIOS E BENS NATURAIS

Nº.35/40/2005

01. Município: Uberlândia

03. Designação: Cachoeira do Rotary

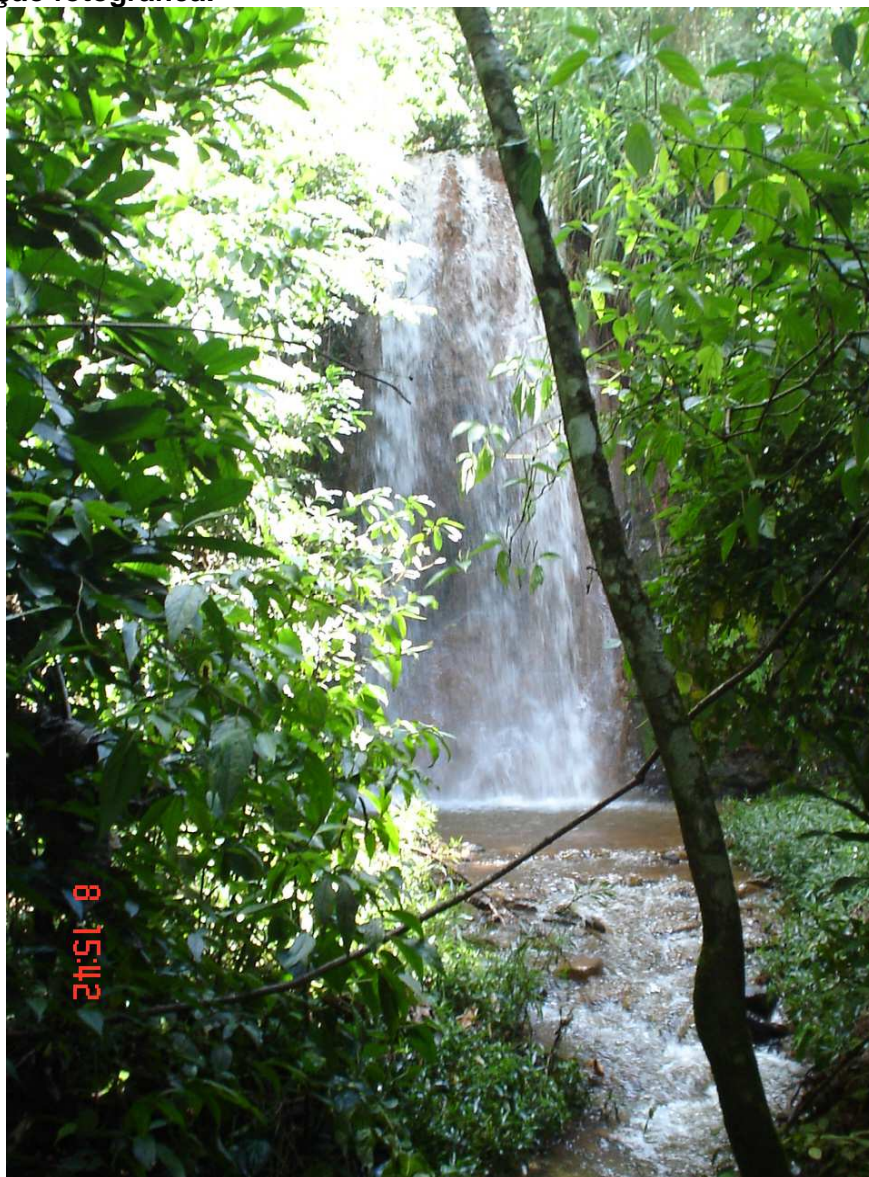
Vista frontal da cachoeira

A cachoeira do Rotary encontra-se preservada, sem lixo acumulado. A mata que a envolve dá um grande amparo à sua preservação, e esta se encontra com fauna e flora preservados.

18. Medidas de Conservação: Manter o acesso restrito à cachoeira, expandir o limite da cerca que protege a cachoeira e o córrego.
