## ESTRUTURAS ARQUITETÔNICAS E URBANÍSTICAS

**01. Município:** Uberlândia

**02. Distrito:** Miraporanga

**03. Designação:** Cruzeiro

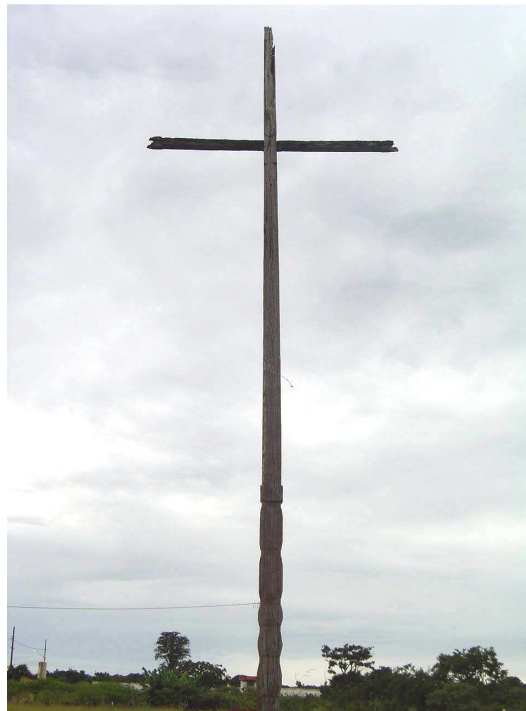
**09. Documentação Fotográfica:**

<b>15. Estado de Conservação:</b>			
<input type="checkbox"/> Excelente	<input type="checkbox"/> Bom	<input checked="" type="checkbox"/> Regular	<input type="checkbox"/> Péssimo
<b>16. Análise do Estado de Conservação:</b> <p>Nota-se o apodrecimento na base da peça vertical, nas extremidades e no encaixe de junção das duas peças. A base do cruzeiro está ameaçada pela presença de um cupinzeiro.</p>			
<b>17. Fatores de Degradação:</b> <p>Exposição às intempéries e ataque de insetos xipófagos.</p>			
<b>18. Medidas de Conservação:</b> <p>Tratamento com cupinicida, impermeabilização da base, tratamento da madeira com material impermeabilizante e urbanização da praça.</p>			
<b>19. Intervenções:-</b>			
<b>20. Referências Bibliográficas:</b>  <b>Referências Complementares:</b> <b>RÚBIA</b> , Carla. <i>Miraporanga – Análises</i> . Universidade Federal de Uberlândia, 2000. (Trabalho desenvolvido na disciplina API - URBANISMO, do Curso de Arquitetura e Urbanismo sob orientação da Profª Maria Eliza Andrade Guerra). Entrevista com o Sr. Hélio Rodrigues da Cunha.
