ESTRUTURAS ARQUITETÔNICAS E URBANÍSTICAS

03. Designação: Edifício Chams

04. Endereço: Rua duque de Caxias nº 450 - Centro

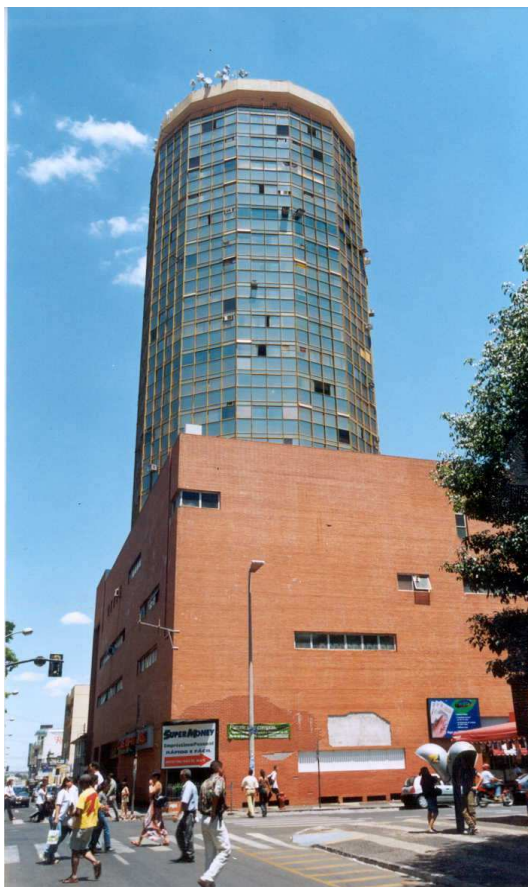
09. Documentação Fotográfica:

16. Análise do Estado de Conservação:
O edifício apresenta integridade estrutural, mas apresenta problemas relacionados a revestimentos, principalmente o prisma inferior onde, em vários pontos, o revestimento está se soltando, na torre percebe-se alguns vidros quebrados.

18. Medidas de Conservação:
Manutenção regular e complementação/substituição dos revestimentos faltosos/quebrados.
