## ESTRUTURAS ARQUITETÔNICAS E URBANÍSTICAS

**03. Designação:** Casa Araguaia

**04. Endereço:** Avenida Floriano Peixoto nº438 - Centro

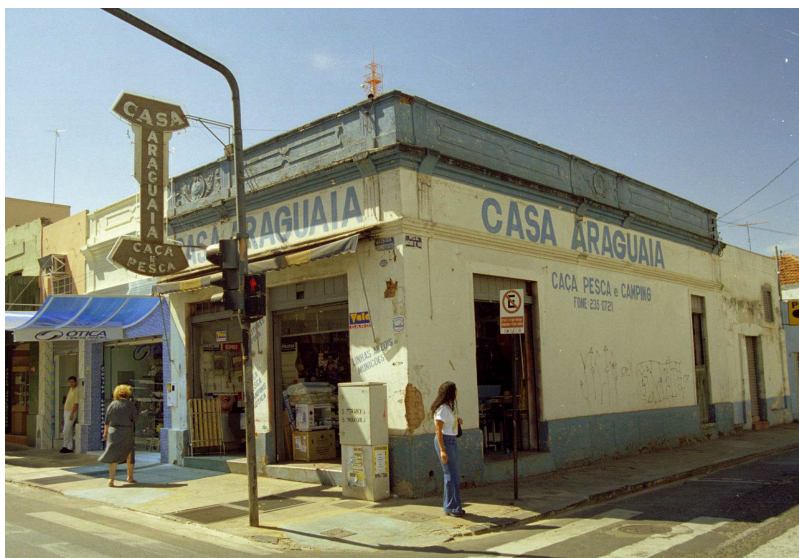
**09. Documentação Fotográfica:**

Essa organização é simetricamente repetida nas duas fachadas, da Av. Floriano Peixoto e Rua Machado de Assis. Na extremidade esquerda da fachada da Av. Floriano Peixoto, observa-se uma continuação do ático sem qualquer ornamento, o que não se repete na fachada da Rua Machado de Assis, sugerindo que este não integrava a composição original e que, provavelmente, era onde se encontrava a entrada da residência. As lojas possuem cinco portas metálicas de enrolar; quatro voltadas para a Av. Floriano Peixoto e uma para a Rua Machado de Assis. Apenas duas – as primeiras da lateral direita da Av. Floriano Peixoto, correspondendo a Casa Araguaia - apresentam dimensões iguais e o mesmo detalhe de bandeiras de vidro; as outras têm dimensões e malhas de ferro diferentes, inclusive a porta da Casa Araguaia aberta para a Rua Machado de Assis, sugerindo intervenções em diferentes épocas. A loja da esquina possui piso de ladrilho hidráulico – provavelmente original. Nas outras lojas houve substituição do ladrilho hidráulico por cerâmicas; as portas metálicas são externas, com folhas de vidro internas. A loja da lateral esquerda da Av. Floriano Peixoto – Ótica - possui um toldo curvo em policarbonato e as laterais da porta foram revestidas por pastilhas; a loja do centro – calçados para crianças - possui uma caixa de lambris de PVC sobre a porta com o nome da loja.

**16. Análise do Estado de Conservação:**  
Os problemas se restringem à falta de manutenção, principalmente na loja da esquina, que apresenta pintura desgastada e rachaduras no piso interno e na calçada.

**17. Fatores de Degradação:**  
Não foram verificados fatores que comprometam a integridade física do imóvel, apenas falta de manutenção, principalmente com relação à pintura; verifica-se descaracterização parcial com adoção de novos revestimentos e uso de lambris de PVC.

**18. Medidas de Conservação:**  
Manutenção regular do telhado, pisos e aberturas; retirada do lambril de PVC e pintura que favoreça as características formais do imóvel.
