ESTRUTURAS ARQUITETÔNICAS E URBANÍSTICAS

03. Designação: Departamento Municipal de Água e Esgoto – Estação de Tratamento de Água do Bom Jardim.

04. Endereço: Avenida Nicomedes Alves dos Santos esquina com Av. Rafael Marino Neto.

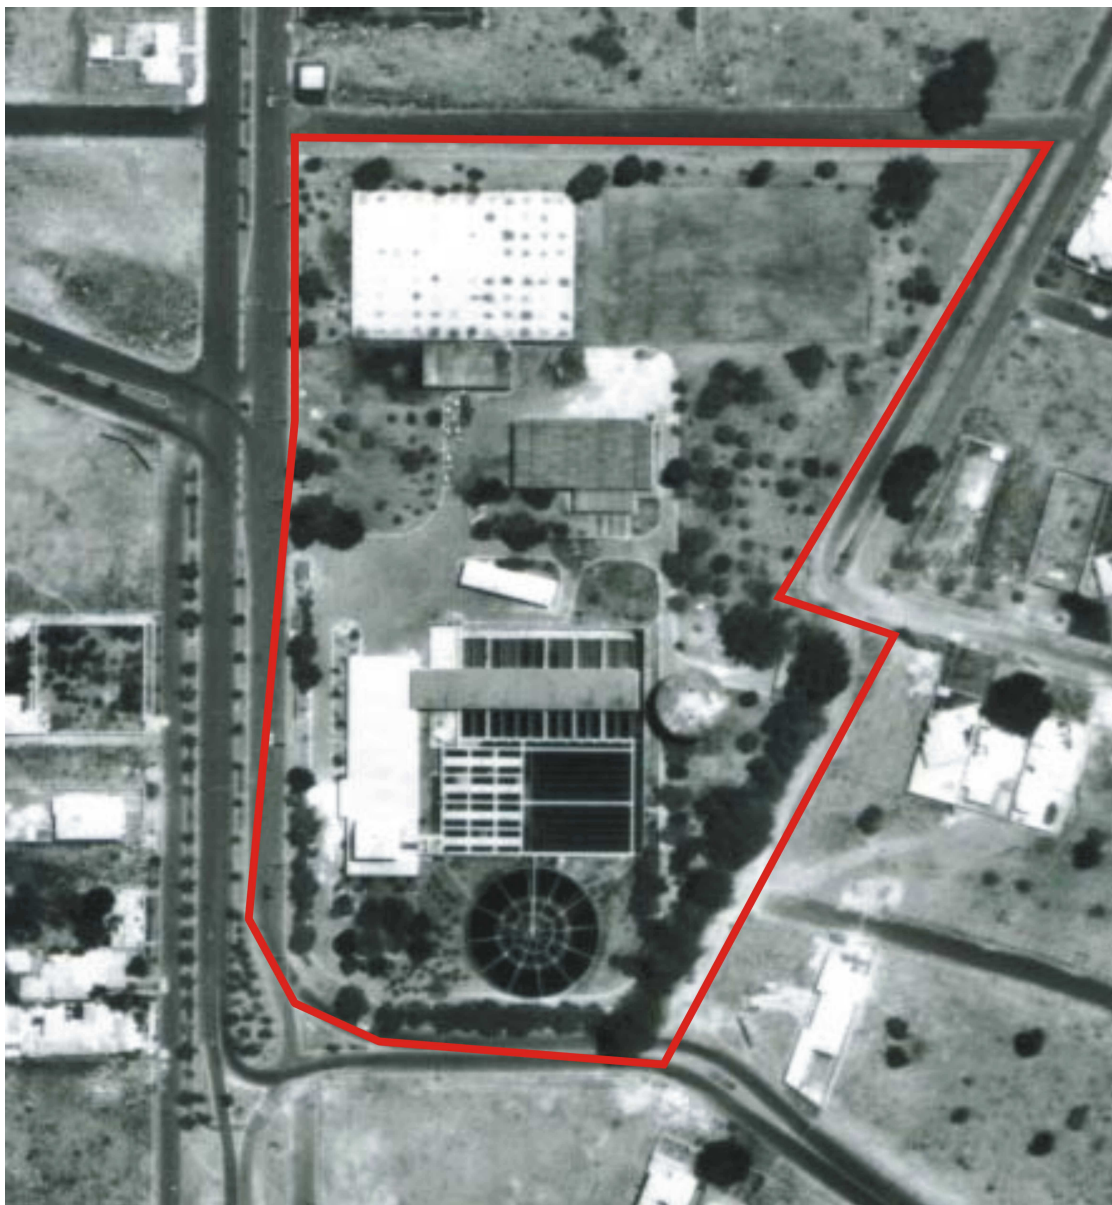
Vista aérea da Estação de tratamento de água do Bom Jardim
