**01. Município:** Uberlândia

**03. Designação:** Moinho Sete Irmãos

**04. Endereço:** Rua Salvador, nº 350 – N. Sr.ª Aparecida

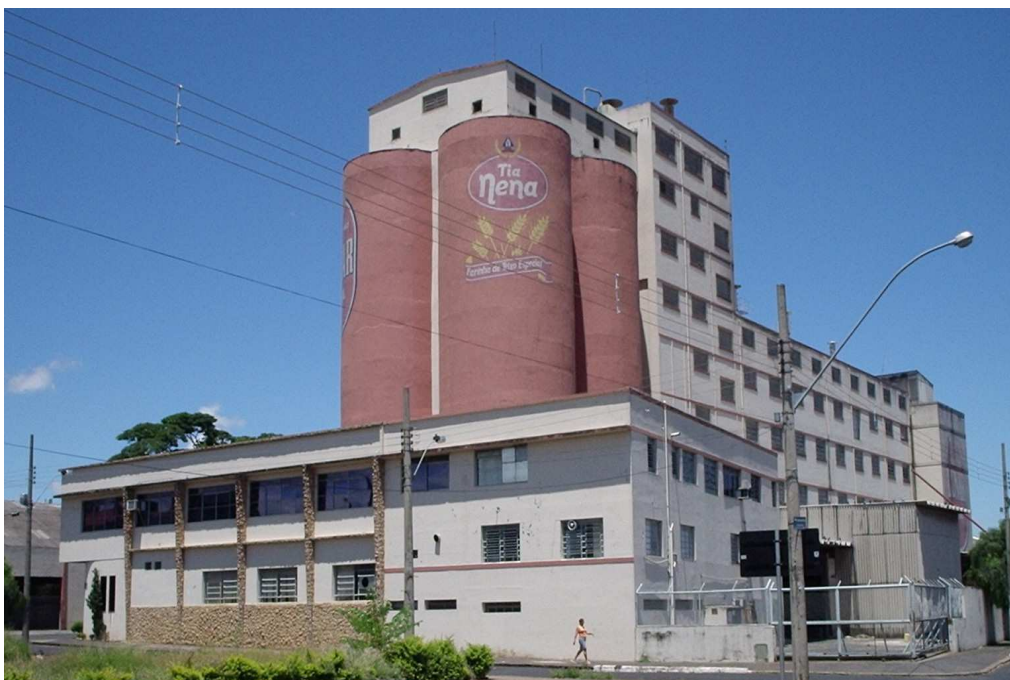
**09. Documentação Fotográfica:**

<b>16. Análise do Estado de Conservação:</b>			
A edificação mantém sua integridade estrutural, não apresentando problemas dessa natureza. A

pintura está muito desgastada, assim como a camada epóxi que foi aplicada sobre o piso, necessitando de manutenção. Percebem-se, também, muitos problemas de umidade dentro do prédio, com pontos de mofo nas paredes e poças d'água no piso e a fiação em muitos pontos está exposta. No setor administrativo, onde foi realizada a última reforma, o estado de conservação é bom, necessitando apenas de cuidados com infiltrações observadas.

Fazer uma pintura e a reforma do piso como forma de manutenção. A fiação elétrica, também, deve receber cuidados, assim como a cobertura de telhas de fibrocimento, que provocam as infiltrações observadas.
