01. Município: Uberlândia

03. Designação: Shopping Center Sul

04. Endereço: Av. Vasconcelos Costa, 840

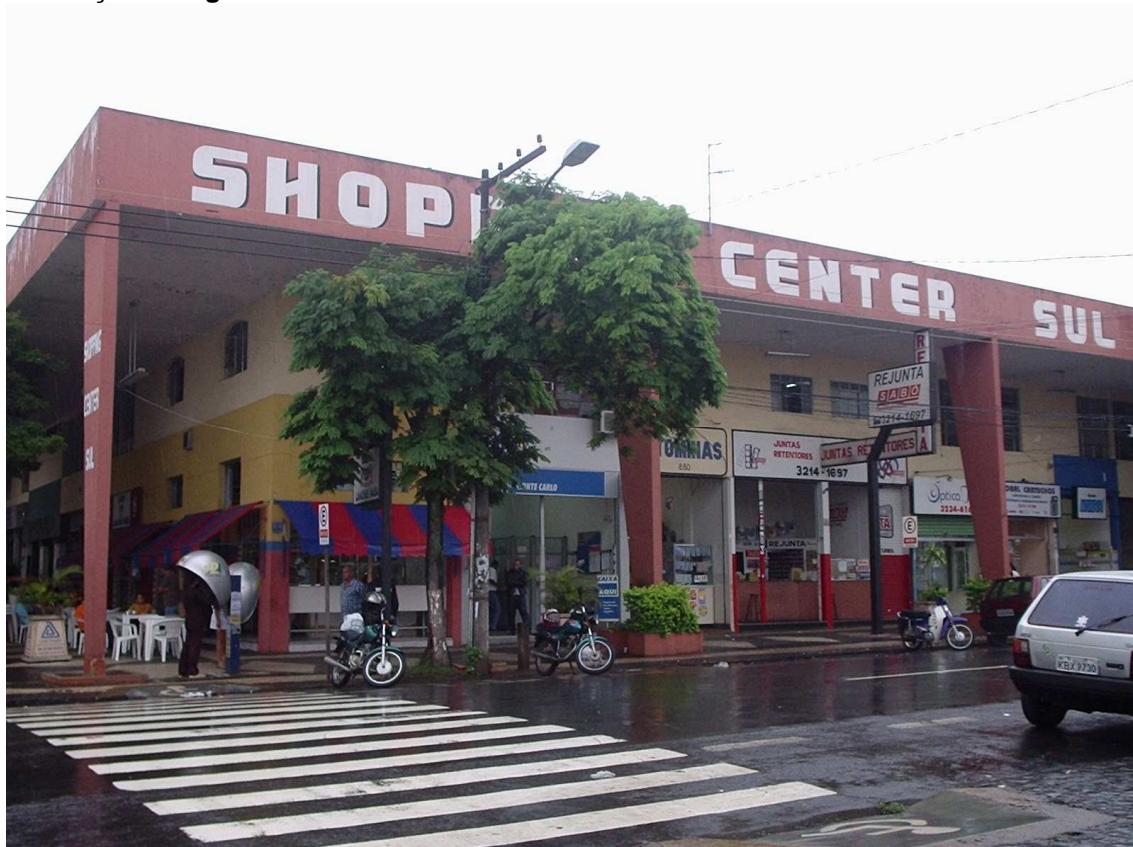
09. Documentação Fotográfica:

16. Análise do Estado de Conservação:			
A edificação não apresenta problemas relacionados à natureza estrutural, entretanto, foram constatados diversos pontos de infiltração provenientes da cobertura metálica, principalmente, no pátio central. A paginação externa se encontra bastante desgastada, assim como, os ladrilhos hidráulicos presentes, ainda, no interior de algumas lojas.

18. Medidas de Conservação:			
Uniformizar a fachada do edifício, regularizando os letreiros e a pintura externa; padronizar as esquadrias, substituir os vidros e retirar os gradis; podar constantemente as árvores; trocar a cobertura existente e retirar as telhas de fibrocimento adicionadas em alguns boxes; arrumar a tubulação do escoamento da água pluvial; trocar e organizar a fiação elétrica e telefônica e retirar as bancas de metalon no interior do prédio.
