ESTRUTURAS ARQUITETÔNICAS E URBANÍSTICAS

03. Designação: Wizard Idiomas

04. Endereço: Praça Adolfo Fonseca nº 100, Centro.

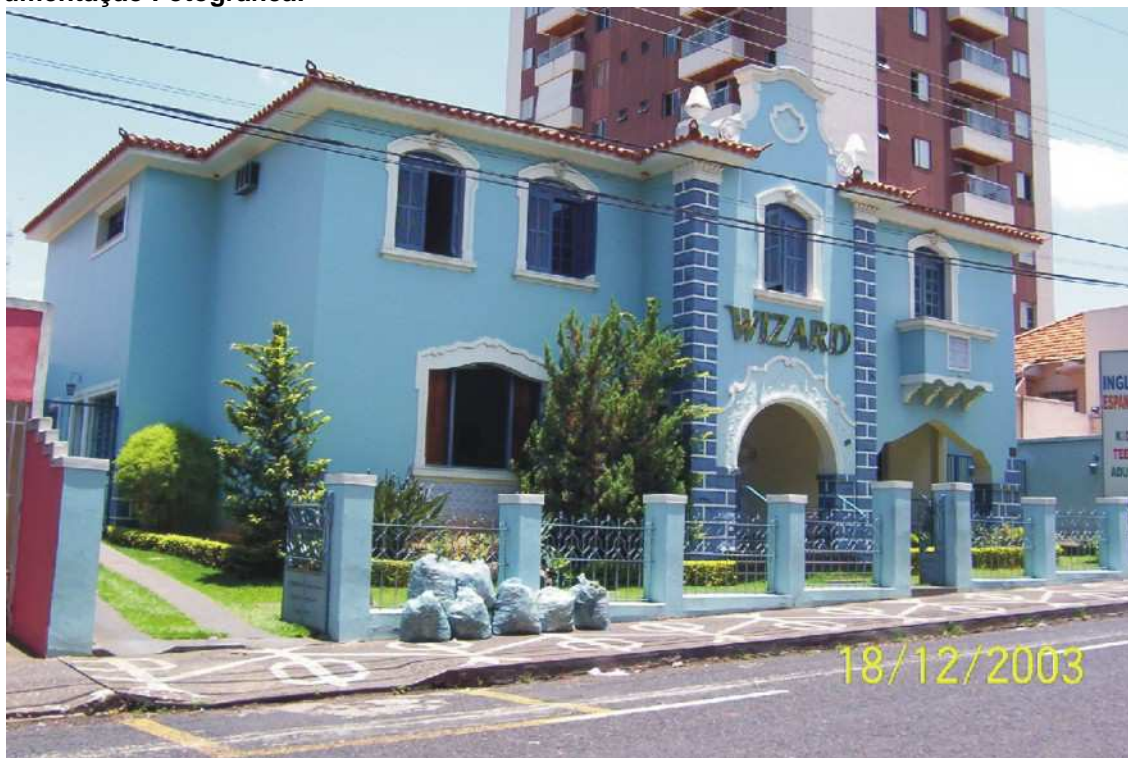
09. Documentação Fotográfica:

A construção apresenta características da arquitetura neo-colonial, dadas pelos materiais e elementos utilizados, assim como o desenho das fachadas. A planta regular recebeu acréscimos nas laterais e no fundo. A edificação, constituída em dois pavimentos, possui afastamento frontal com jardim fechado por gradil metálico. Os afastamentos laterais são parciais devido aos acréscimos. O pavimento térreo possui pequeno alpendre, hall de entrada com escada para o pavimento superior, salas, sanitários, cozinha, área de serviço e um salão de festa. No pavimento superior estão presentes três quartos, que foram subdivididos com paredes em gesso, três banheiros, além de uma pequena varanda. O volume original é construído em alvenaria estrutural, já os volumes acrescidos apresentam estrutura em concreto com fechamentos em alvenaria. A cobertura é feita por um telhado composto, com telhas cerâmicas do tipo capa-e-canal, com a presença de *peito de pombo* nos arremates. O beiral em alvenaria circunda todo o imóvel. Apenas a fachada frontal apresenta um pequeno ático recortado. Há grande diversidade de pisos, no pavimento superior os quartos apresentam tacos em madeira, já os banheiros apresentam piso cerâmico. **(Cont.)**

(Cont.)No pavimento térreo, as salas apresentam tacos em madeira, a cozinha e os banheiros são revestidos em cerâmica. A escada possui piso em mármore branco e o alpendre em mármore chocolate. O forro e os portais das salas apresentam ornamentos em gesso. O forro do pavimento superior em estuque foi substituído por laje. A maioria das janelas é em madeira e vidro, algumas localizadas nas laterais foram substituídas por metálicas. A fachada frontal está dividida em três panos, sendo os laterais, mais afastados que o central. O central é ladeado por dois pilares com revestimento em pedra basáltica, finalizados por pináculos. Esta é a única parte da fachada que possui ático, recortado, apresentando volutas e uma ornamentação central. No pavimento térreo, a entrada principal está marcada por um arco pleno, cor moldura e elementos em massa. O pano lateral esquerdo apresenta no pavimento superior duas janelas em madeira com arco abatido, com molduras ornamentadas. Na parte inferior, uma janela central, também, com moldura, apresentando azulejos decorados em seu peitoril. Na lateral esquerda, a parte superior apresenta uma janela central com balcão, sustentado por mísulas, e uma um alpendre com janela central no térreo.

16. Análise do Estado de Conservação:			
A edificação mantém sua integridade estético/formal e físico/construtiva com todos seus elementos físicos e estruturais, desempenhando suas funções.

17. Fatores de Degradação:			
O principal fator de degradação é o desgaste dos materiais decorrente do tempo de uso.			
18. Medidas de Conservação:			
Manutenção periódica do imóvel.
