ESTRUTURAS ARQUITETÔNICAS E URBANÍSTICAS

03. Designação: Edifício Drogasil

04. Endereço: Av. Afonso Pena, nº 297 - Centro

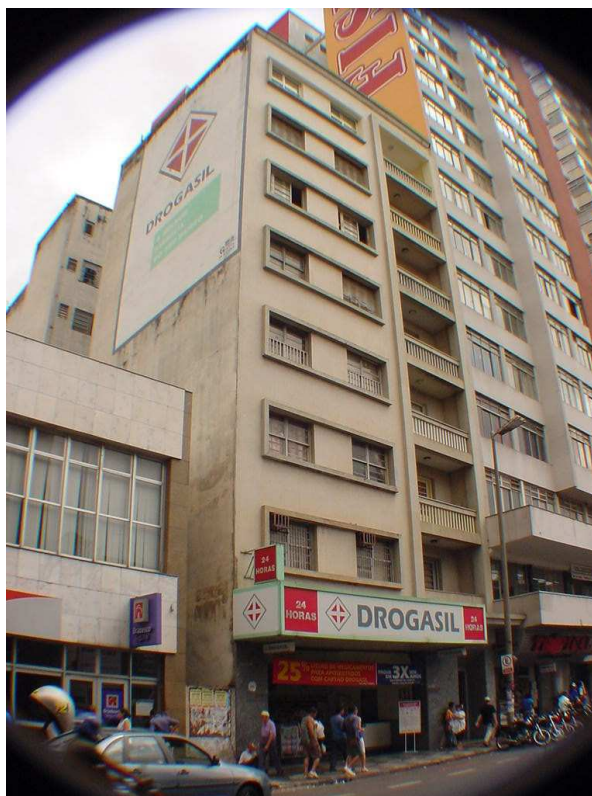
09. Documentação Fotográfica:

O edifício de sete pavimentos segue uma estética de tendência moderna, com linhas retas e adoção de sistemas construtivos que utilizavam materiais inovadores em relação às demais construções locais, como cimento, aço e vidro. Situado na lateral ímpar da Av. Afonso Pena e próximo à Praça Tubal Vilela, faz uso da estrutura de concreto independente. A edificação ocupa praticamente toda a extensão do terreno e alinha-se no limite da calçada. São dois apartamentos iguais por andar, sendo que um se volta para Av. Afonso Pena e o outro, para o norte. Há um total de doze apartamentos. Quanto à divisão interna, os apartamentos superiores não apresentam alteração profunda em relação aos térreos. Oferecem apenas uma possibilidade de arranjo habitacional, que se repete a partir do terceiro pavimento.

O primeiro pavimento é destinado à drogaria e volta-se para o norte, o segundo contém dois apartamentos com acesso através de uma escada para a drogaria. Esse acesso se faz necessário pois o apartamento é destinado ao escritório da mesma. Entre os dois apartamentos de cada andar, há um fosso lateral, de forma quadrada, com lados de sete metros, o qual define o formato do prédio em U, que permite a iluminação e a circulação de ar através das aberturas na área de serviço, cozinha, banheiro de empregada e na escada que dá para esse fosso. Na extremidade direita desse fosso, concentra-se os espaços de circulação do edifício que se organiza da seguinte forma; um estreito Hall que acomoda as portas de entrada para cada apartamento, uma escada e dois fossos: um mais ao sul, que aloja os dois elevadores e o outro mais ao norte, em tamanho menor, para queda de lixo. O acesso ao edifício se faz por uma discreta portaria que se encontra à direita da drogaria. Cada apartamento contém uma sala que leva-o à sacada, com a mesma largura do espaço que a antecede; uma cozinha com acesso à área de serviço; um pequeno corredor que leva aos três quartos; e dois banheiros. A cobertura em quatro águas possui telhado com telhas de barro. As esquadrias em metal e vidro são elementos importantes no desenho da fachada sul, pois são enquadradas por uma peça de concreto. O alinhamento das sacadas à direita do desenho das janelas também é marcante na leitura da fachada frontal, contendo um guarda corpo com uma balaustrada com peças também em concreto. O restante da fachada frontal é revestido com pastilhas cerâmicas em tamanho 2x2 cm. As empenas do lado esquerdo do edifício são cegas e do lado direito não há empena, visto que o edifício está completamente encostado ao Ed. Tubal Vilela.

16. Análise do Estado de Conservação:			
Não foi possível a visita interna dos apartamentos para uma avaliação referente aos seus estados de conservação. Mas, aparentemente, o edifício não apresenta problemas estruturais que possam comprometer a sua integridade física, e verifica-se uma preocupação em promover uma manutenção de pinturas e revestimentos das áreas comuns. A sua integridade formal também permanece.
