ESTRUTURAS ARQUITETÔNICAS E URBANÍSTICAS

01. Município: Uberlândia	02. Distrito: Sede
03. Designação: Itacolomy Comércio Representação Ltda	
04. Endereço: Av. Afonso Pena, 73/75 – Rua Goiás, 171 - Centro

Designação: Itacolomy Comércio Representação Ltda

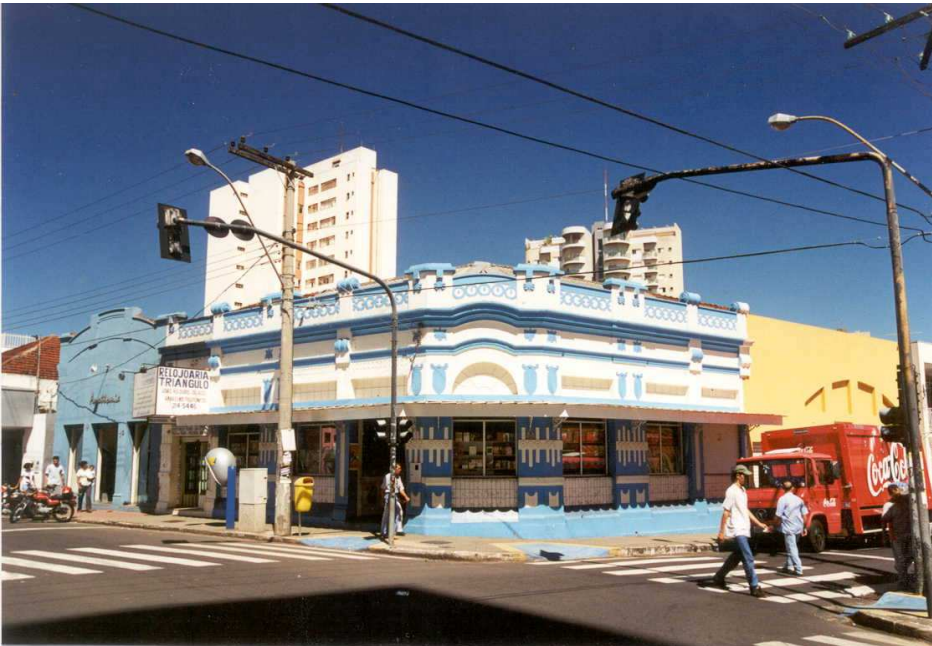
09. Documentação Fotográfica:

08. Descrição: <p>O imóvel localiza-se em terreno de esquina, no encontro da avenida Afonso Pena com rua Goiás, no centro de Uberlândia. Emprega estrutura autoportante de tijolos maciços e pavimento único sendo que, na fachada voltada para a Rua Goiás, o imóvel apresenta porão em aproveitamento do declive do terreno.</p>

Sua volumetria horizontal é marcada pela presença de um largo ático decorado com elementos em relevo que dá unidade ao conjunto. Parte do ático encontra-se parcialmente descaracterizada pelo uso de cores diferentes para os distintos comércios (azul e branco na revistaria e relojoaria; azul acinzentado na loja de roupas e amarelo para o depósito) e pela retirada dos elementos decorativos do ático da loja de roupas. A fachada da Avenida Afonso Pena tem aberturas diferenciadas, descaracterizando parcialmente o imóvel: a relojoaria e a revistaria possuem porta metálica de enrolar e a loja de roupas possui duas grandes vitrines e porta de vidro. A parte do edifício que abriga a revistaria é a que melhor conserva os elementos originais na fachada, tendo sido alteradas somente as aberturas. A fachada voltada para a Rua Goiás encontra-se totalmente descaracterizada, com a retirada de todos os elementos decorativos do ático, das janelas e porta originais. Toda a fachada da Afonso Pena e da Rua Goiás que corresponde à revistaria possui uma marquise sustentada por mãos francesas metálicas. Quanto aos materiais de revestimentos internos, o depósito – antiga residência – preserva parte dos materiais originais: piso de tábuas corridas e forro de madeira tipo saia e camisa. Esta área também preserva as janelas internas originais em madeira com duas folhas e bandeira. A revistaria tem piso vinílico e forro em gesso. A cobertura do edifício se dá em telhado de quatro águas de telhas francesas e estrutura de madeira; as águas pluviais são coletadas em calhas e conduzidas pela tubulação anteriormente citada.

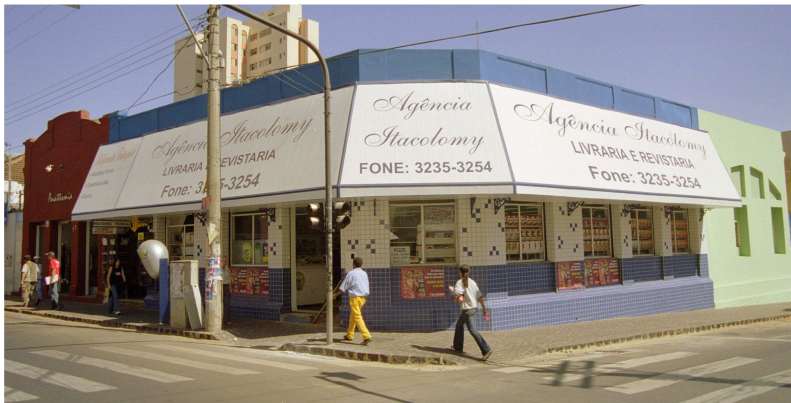
02/08/2002 - Durante o mês de maio de 2002, pouco após a realização do inventário, a Revistaria Itacolomy passou por reformas que descaracterizaram fortemente sua fachada: todos os elementos decorativos foram retirados, recebendo uma camada de reboco e pintura; a parte superior da marquise foi encoberta por uma vedação de lambris de pvc, e a parte inferior revestida por lajota cerâmica; a revistaria ampliou a seção de atendimento, ocupando parte do depósito; o piso em vinílico e madeira dessas áreas foram substituídos por cerâmica.

Vista da Revistaria Itacolomy, em agosto de 2002.
Fonte: Leonardo Finotti.
