ESTRUTURAS ARQUITETÔNICAS E URBANÍSTICAS

03. Designação: Residência.

04. Endereço: Rua Augusto César, nº 101, Bairro Fundinho.

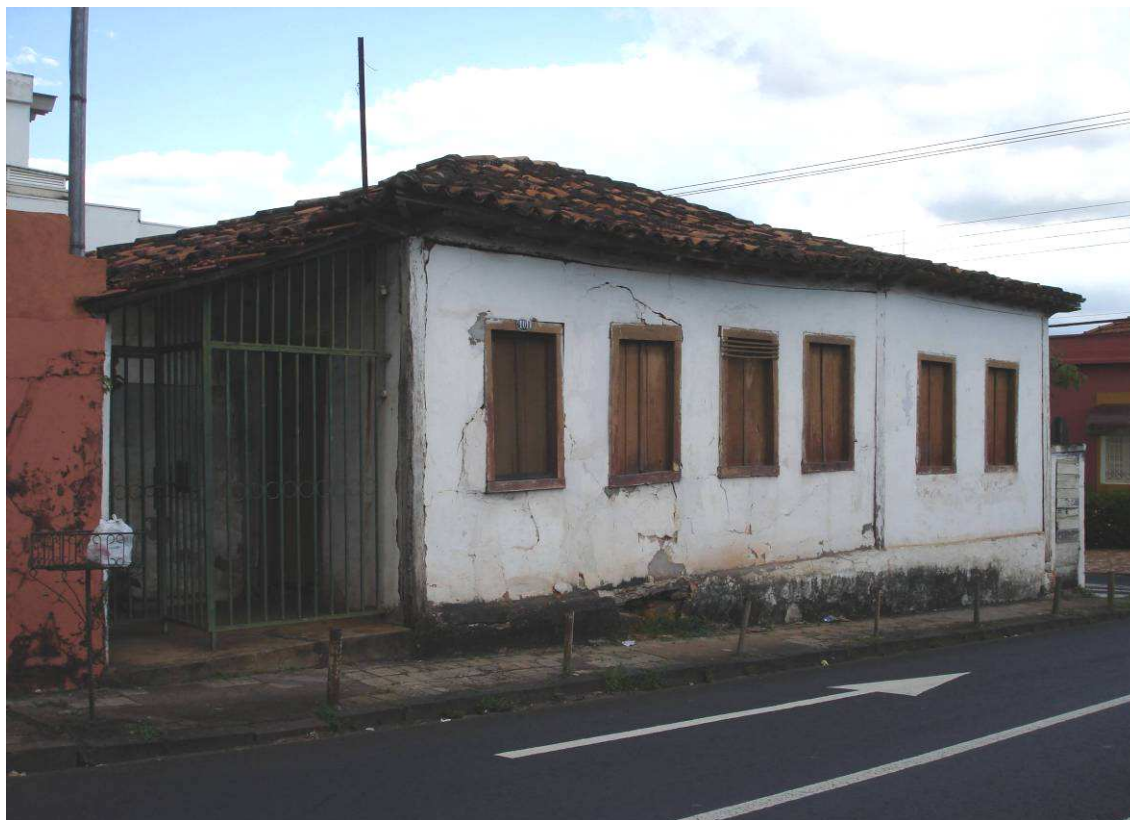
08. Documentação Fotográfica:

Edificação de tipologia colonial implantada com partido retangular em terreno de esquina, em declive para rua Padre Anchieta. Ergue-se no alinhamento da Rua Augusto César, com afastamentos laterais e posterior, formando dois corredores laterais e um pequeno quintal ao fundo. A fachada frontal é composta por seis vãos com enquadramento em madeira e verga reta. Apresenta os esteios em madeira aparente nos cunhais e outro no pano de vedação. As esquadrias têm sistema de abertura de abrir com duas folhas em madeira cega. Na lateral esquerda, encontra-se um pequeno alpendre, fechado por um gradil metálico, que protege a porta de entrada que se insere na fachada lateral esquerda. O telhado do corpo principal, que se inscreve em um retângulo, é composto por quatro águas, com cobertura de telhas cerâmicas do tipo capa e canal; a varanda lateral e a dos fundos são prolongamentos da cobertura principal, em uma água e empregam telha cerâmica tipo francesa; a cobertura

principal, muito prejudicada, apresenta remendos com telha francesa e de fibrocimento. O beiral é em cachorrada em madeira, com peças de perfil simples. Sistema estrutural autônomo em madeira, assentada sobre alicerce de pedra tapiocanga, com vedações de adobe e duas paredes internas – na cozinha e no quarto principal – que ainda conservam vedação em pau-a-pique, técnica que predominou na construção civil até as primeiras décadas do século XX.

O imóvel apresenta precário estado de conservação. As duas paredes de pau-a-pique estão bastante estragadas, com trincas e buracos; apresenta alguns remendos feitos com cimento, mas necessitam de uma restauração estrutural; as demais paredes, de adobe, encontram-se em melhores condições, mas com desgaste generalizado da pintura. As peças de madeira que compõem a estrutura também apresentam sinais de desgaste, mas ainda encontram-se em bom estado de conservação, sem sinais de degradação. Toda a instalação elétrica e hidráulica é precária, precisando ser reestruturadas. Os pisos estão bem conservados. O forro da sala encontra-se em bom estado; os demais devem ser substituídos. A cobertura apresenta várias telhas quebradas e remendos com materiais distintos, tais como telhas francesas e de fibrocimento, que provoca goteiras e infiltrações, além de interferir, negativamente, em seu aspecto formal.

A edificação necessita de restauro imediato a fim de manter seus elementos estruturais (físico/construtivo) e compositivos (estético/formal) desempenhando plenamente suas funções. As vedações devem ser verificadas, refazendo o acabamento em toda sua área. A cobertura deve ser verificada realizando a substituição de peças danificadas e reposição de peças faltantes.
