## ESTRUTURAS ARQUITETÔNICAS E URBANÍSTICAS

**03. Designação:** Escritório Modo Arquitetura.

**04. Endereço:** Rua Augusto César nº 127, Fundinho.

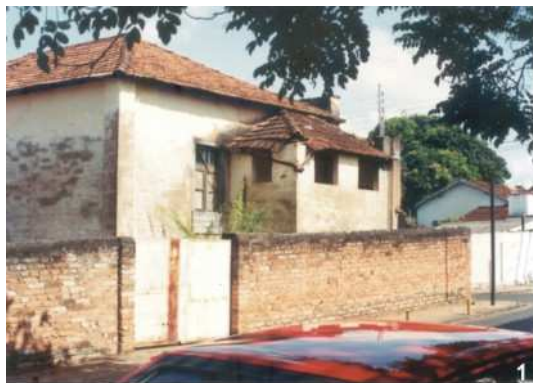
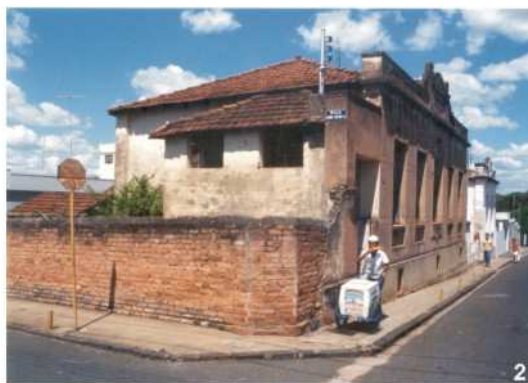
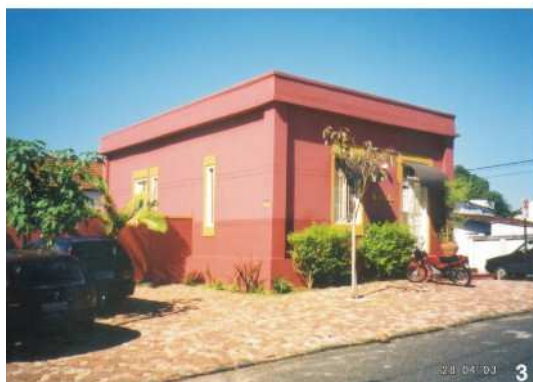
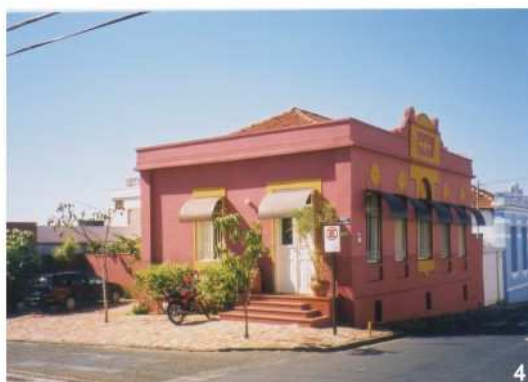
**09. Documentação Fotográfica:**

O imóvel apresenta características das residências ecléticas do início do século XX, com porão alto e entrada lateral. A planta retangular é alinhada no limite frontal do terreno (Rua Augusto César), com pequeno afastamento na lateral direita, e afastamentos maiores na elevação posterior e lateral esquerda. Alinhada na divisa lateral direita e posterior, está presente uma pequena área coberta de apoio. Internamente, estão dispostos quatro salas, um banheiro e uma copa, ligados por um corredor central. A edificação, originalmente, construída em alvenaria estrutural, recebeu reforço de estrutura em concreto na reforma de 1992, foram, também realizadas outras intervenções, como o aterramento do porão e substituição do piso em tabuado de madeira por cerâmica e troca do forro em madeira por gesso. As esquadrias originais em madeira e vidro foram restauradas e preservadas, exceto as internas, onde foram mantidos os portais, com a introdução de novas portas, também, em madeira e vidro. A cobertura com quatro águas em telha cerâmica do tipo francesa apresentava, originalmente, ático apenas na fachada frontal, devido à execução do cintamento estrutural, foi introduzido ático nas outras elevações. Apenas a fachada frontal apresenta ornamentação, com quatro janelas em verga reta dispostas simetricamente, com uma central com verga em arco pleno e moldura em massa, sobre esta, um pequeno frontal recortado no ático. Nas janelas da elevação frontal, foram acrescentados grades e toldos metálicos, a porta de acesso também recebeu toldo.

<b>15. Estado de Conservação:</b>			
<input checked="" type="checkbox"/> Excelente	<input type="checkbox"/> Bom	<input type="checkbox"/> Regular	<input type="checkbox"/> Péssimo
<b>16. Análise do Estado de Conservação:</b>			
A edificação mantém sua integridade estético/formal e físico/construtiva, com todos seus elementos físicos e estruturais, desempenhando suas funções.			
<b>17. Fatores de Degradação:</b>			
Os principais fatores de degradação são o desgaste dos materiais decorrente do tempo de uso, além do grande fluxo de veículos verificado na Rua Augusto César.			
<b>18. Medidas de Conservação:</b>			
Manutenção periódica do imóvel.			
<b>19. Intervenções:</b>			
<p>As principais intervenções, realizadas na reforma de 1992, tiveram como objetivo solucionar os problemas verificados no local, além de possibilitarem o novo uso. O piso em tabuado de madeira em péssimo estado de conservação foi retirado, o porão foi aterrado até o nível do piso, possibilitando a execução do contrapiso, revestido em cerâmica. O forro, em madeira, muito danificado foi substituído por gesso. O volume anexo, onde se localizava a cozinha e o banheiro, foi demolido, por não possuir condições salubres de ocupação, para esta área existe um projeto de ampliação do escritório. O pequeno alpendre lateral, que não fazia parte da edificação original foi retirado, juntamente com o muro, liberando o acesso direto para a Rua Padre Anchieta. Foi também realizado reforço estrutural em concreto, para garantir a estabilidade da alvenaria. Dois pequenos quartos foram transformados, respectivamente, em banheiro e copa. Outros dois quartos foram unidos, com a abertura de uma parede.</p>
