## SÍTIOS E BENS NATURAIS

Nº46/46/2006

<b>01. Município:</b> Uberlândia	<b>02. Distrito:</b> Tapuirama
<b>03. Designação:</b> Cachoeiras da Represa I & II	
<b>04. Localização:</b> Coordenadas UTM: N 0192945, E 7826664, Fuso 23	
<b>05. Carta topográfica:</b> Nova Ponte – Folha SE-23-Y-C-I. Ministério do Planejamento e Coordenação Geral. Fundação IBGE – Instituto Brasileiro de Geografia e Estatística. Escala: 1:100.000	
<b>06. Acesso:</b> O acesso às Cachoeiras da Represa I & II é feito pela primeira entrada à esquerda na Rodovia BR 452, sentido Araxá, após o trevo de Tapuirama. Neste lugar há uma bifurcação e deve-se seguir pela estrada da esquerda. Antes de chegar a primeira sede de fazenda, vira-se na segunda entrada à direita. Nesta propriedade, a menos de 15 metros da sede, há duas formas de acesso: uma escada e uma via que dá acesso à veículos.	
<b>07. Propriedade:</b> Fazenda do Registro	
<b>08. Responsável:</b> Carlos Alberto de Melo

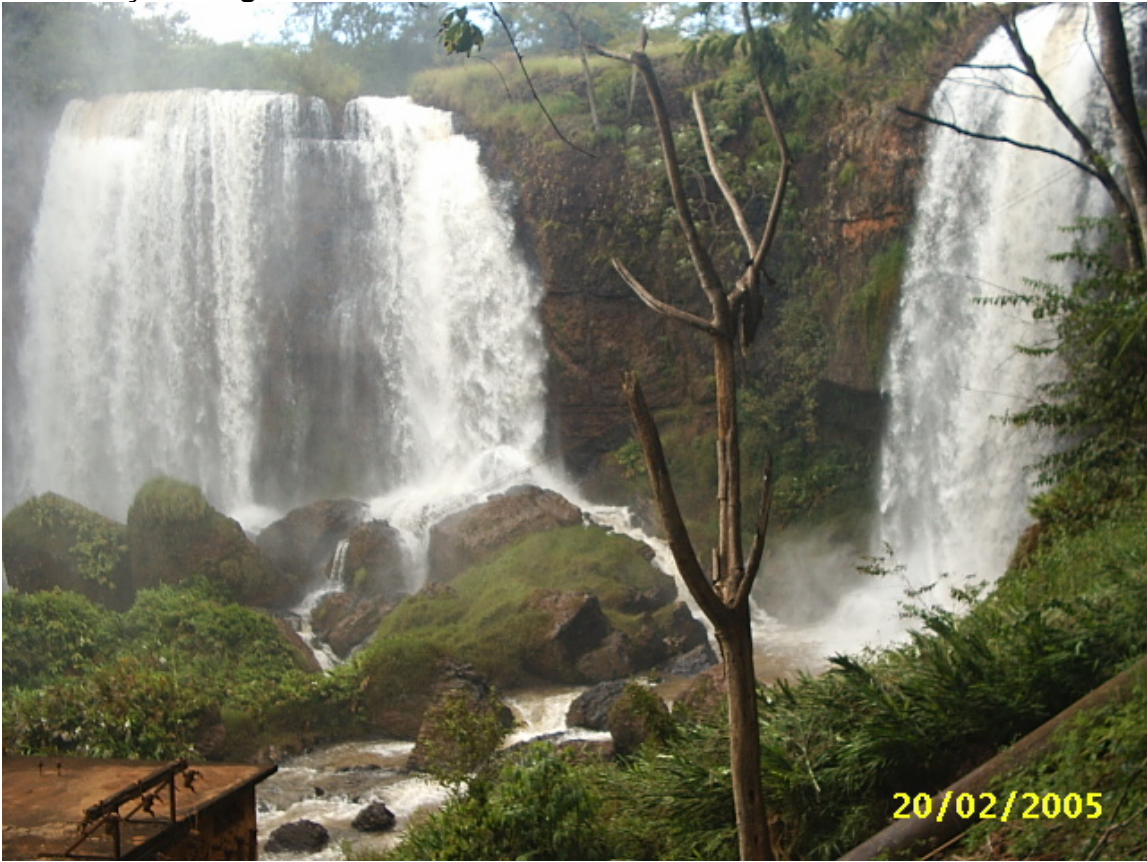
<b>09. Subcategoria(s):</b> Mata ciliar, rochas afloradas, matacões na base das quedas e conjunto da usina hidrelétrica e Ribeirão da Rocinha	
<b>10. Documentação fotográfica:</b>

<b>11. Descrição:</b> A cachoeira da Represa I localiza-se no Ribeirão da Rocinha, próxima à sua foz no remanso da Represa de Miranda. O local era anteriormente utilizado para geração de energia hidrelétrica e, quando a usina foi desativada, a propriedade foi vendida em leilão. O conjunto é formado por queda dupla ocasionada pelo interflúvio rochoso, sem poço, paredão basáltico, matacões desagregados abaixo das quedas, oriundos de desagregação ocasionada pela erosão

hidráulica e uma usina localizada à esquerda do curso do ribeirão, à jusante da cachoeira. O conjunto possui exuberante beleza cênica. As quedas têm 18 m de altura, e 8 e 4 m de largura, respectivamente. Os matacões estão cobertos por musgos e líquens. A mata ciliar encontra-se parcialmente preservada à montante e à direita das quedas e relativamente degradada à jusante esquerda, devida à presença de uma via que conduz ao local. Essa via é pavimentada com uma mistura de cimento e pedra, com alguns amortecedores do fluxo hídrico locados perpendicularmente à mesma, formando uma espécie de lombada. A outra forma de acesso é a escada de alvenaria de pedra revestida com argamassa de cimento e areia de granulometria grossa, de formato sinuoso, sem corrimão ou dispositivos de segurança, que conduz a base da queda ao topo do talude, próximo à sede da chácara.

Entre a escada e a usina, existe uma bica circular com diâmetro e profundidade em torno de 1,20 m, com um tubo de seção circular de, aproximadamente, 3 cm por onde a água escorre sem interrupção. A bica é revestida pela mesma argamassa de cimento e areia de granulometria grossa, assim como o canal que conduz a água até o ribeirão, após sair da usina. Existem alguns tubos metálicos de seção circular de diâmetro, aproximado, de 80 cm espalhados no chão próximo à usina e um que conduz a água para dentro desta, que desce o talude do topo do paredão até a base, à esquerda da mesma.

A edificação da usina é feita de alvenaria de tijolinho revestida com argamassa de cimento, de formato retangular, com cobertura de laje impermeabilizada de duas águas. Na face frontal à cachoeira não existem janelas ou portas. Na fachada lateral direita existem duas janelas basculantes de metal e vidro, sendo que algumas bandeiras estão quebradas. Na esquerda, há vestígios de elas que existiam também nesta fachada, porém as aberturas foram fechadas e foi construída uma churrasqueira de alvenaria de tijolinhos sem revestimento. Na fachada oposta às quedas existe uma porta de correr metálica pintada na cor cinza. As paredes externas foram pintadas com tinta látex na cor amarela, pintura essa que já se encontra bastante envelhecida. A parte interna da usina não foi acessada, pois esta estava trancada. Sobre a cobertura há um equipamento referente à fiação elétrica e os próprios fios, que estão ligados ao topo das quedas.

As margens apresentam razoável cobertura vegetal, mas não o suficiente para estar em conformidade com o exigido pela legislação, e em função da grande declividade, a ausência de vegetação propicia o aceleração dos processos erosivos. Aparentemente não há manutenção na usina, nem em seu conjunto.

Revegetar a área degradada e avaliar o estado de conservação da edificação da usina e promover a devida restauração.
