## ESTRUTURAS ARQUITETÔNICAS E URBANÍSTICAS

**03. Designação:** Centro Administrativo de Uberlândia

**04. Endereço:** Av. Anselmo Alves dos Santos, 600 – Bairro Santa Mônica

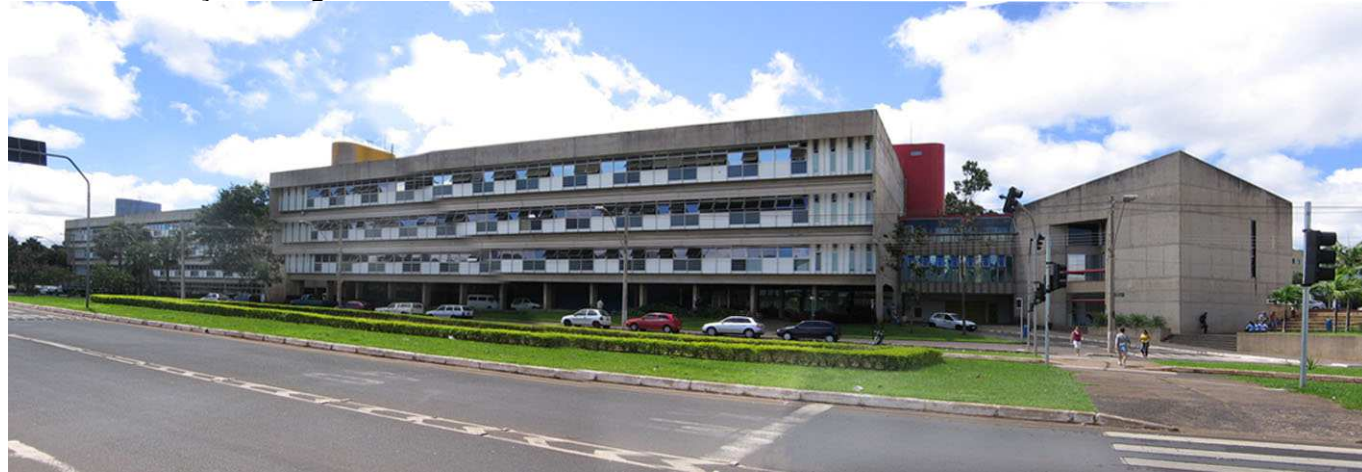
**09. Documentação Fotográfica:**

O conjunto de tipologia de arquitetura moderna composto por cinco blocos: dois abrigam as secretarias municipais, com gabarito de quatro pavimentos, um bloco do gabinete do prefeito com três pavimentos, um bloco do plenário com dois pavimentos e um bloco da câmara dos vereadores com três pavimentos. Os blocos apresentam partido arquitetônico horizontalizado, com exceção do gabinete do prefeito e plenário que são de partido quadrado e circular, respectivamente. As torres de instalações sanitárias se destacam pela volumetria e utilização de cores primárias. As fachadas frontais são tratadas homogeneamente, com esquadrias em fitas intercaladas com estrutura em concreto aparente e no pavimento térreo pano de vedação recuado em pilotis. O gabinete apresenta fachada com apenas uma abertura centralizada que rasga o cubo de concreto aparente. Beirais largos e brises protegem o interior contra incidência direta de luz solar e de chuvas. A ventilação natural se dá no sentido transversal área de trabalho/ circulação, devido à orientação longitudinal dos prédios no sentido leste-oeste. Os vão apresentam esquadrias projetantes de alumínio e vidro. A estrutura de todo conjunto é concreto aparente com alvenaria em tijolo maciço aparente. Na organização espacial interna do conjunto, a ênfase está no desenho dos locais de trabalho, com base nas soluções técnicas, de qualificação ambiental e adequação climática atendendo, sobretudo, à constante necessidade de expansão e flexibilidade de uso. Nos edifícios, os locais de trabalho estão implantados conforme o princípio da planta livre e da continuidade espacial, apoiados em uma concepção estrutural modulada e racional. No interior os blocos administrativos estão dispostos em torno de um vazio central, formando pequena praça com abertura na abóbada, caracterizada como locais públicos, ao longo dos quais se desenvolvem os percursos e espaços. Esta solução foi utilizada para resolver problemas de condicionamento térmico criando um microclima controlável através de ventilação cruzada permanente, exaustão do ar quente e utilização da luz natural. O piso é em *paviflex* na secretaria de planejamento e carpetado nas demais; as circulações apresentam piso em granilite cinza com detalhes em preto. O teto é abobadado em tijolo cerâmico. Aproveitando a topografia do terreno, o posicionamento de cada bloco possibilita a interligação em platôs em forma de praça elevada. O gabinete do prefeito e plenário posiciona-se em altura, sobre praça cívica. Um pátio descoberto de estacionamento implanta-se à rua Ubiratan Honório de Castro.

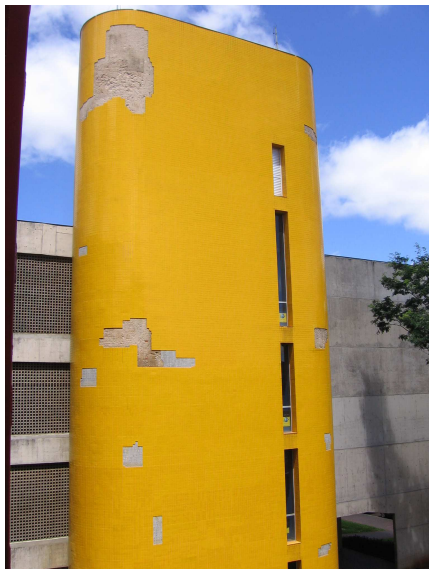
| <b>16. Análise do Estado de Conservação:</b><br>A edificação apresenta bom estado de conservação. Seus elementos estruturais (físico/construtivo) e compositivos (estético/formal) não apresentam problemas significativos, desempenhando plenamente suas funções. Observa-se o descolamento da cerâmica do revestimento das torres de instalação sanitárias. | | | |
| <b>17. Fatores de Degradação:</b><br>A edificação tem sido degradada por fatores como intempéries. O deslocamento do revestimento cerâmico pode ter sido causado por utilização de argamassa inferior ou erros durante a execução do assentamento. | | | |

Descolamento do revestimento

| <b>18. Medidas de Conservação:</b><br>É preciso efetuar a constante manutenção de todos os elementos construtivos da edificação a fim de garantir a boa conservação já observada. O revestimento cerâmico solto deve ser recolocado seguindo as especificações do fabricante. | | | |

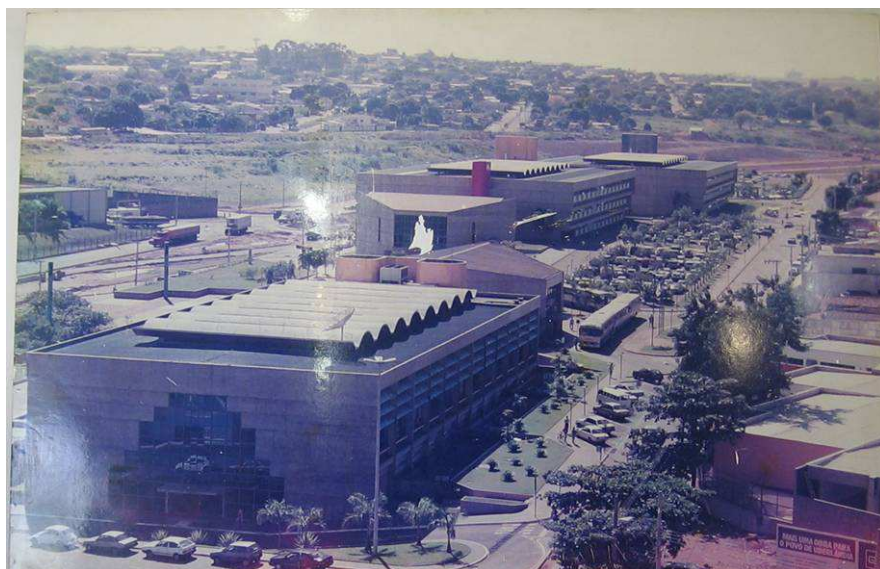
Foto conjunta da prefeitura\_ Núcleo de apoio e Manutenção  
Prefeitura de Municipal de Uberlândia**23. Ficha Técnica:****Levantamento:**
