## ESTRUTURAS ARQUITETÔNICAS E URBANÍSTICAS

**03. Designação:** Oficina Cultural

**04. Endereço:** Praça Clarimundo Carneiro nº 240 - Fundinho

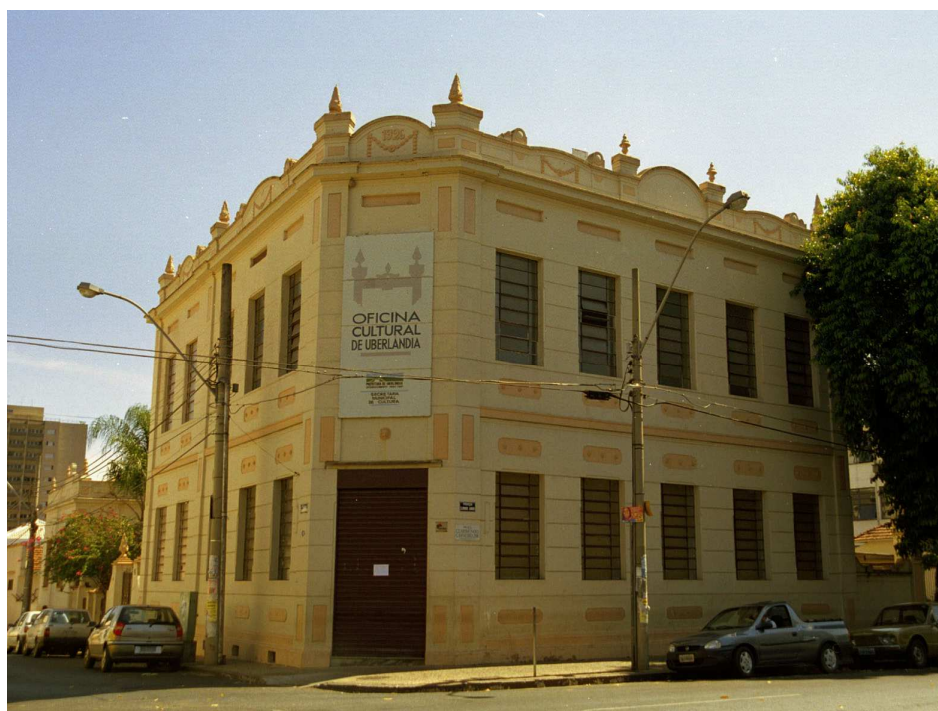
**09. Documentação Fotográfica:**

O conjunto das edificações que compõem a Oficina Cultural situa-se em um terreno de esquina localizado na confluência da Rua Tiradentes com o lado Sul da Praça Clarimundo Carneiro e é composto por: um imóvel localizado na esquina, uma residência com entrada pela Rua Tiradentes, um pequeno jardim entre esses dois imóveis, um pátio interno que articula três galpões dos quais, dois são implantados nos limites laterais do lote pelos lados Sul e Oeste e um ocupa a área intermediária entre a residência e o galpão do lado Sul. O imóvel que ocupa a área da esquina propriamente dita, possui dois pavimentos com a porta de entrada de metal de enrolar, localizada na parte chanfrada no vértice do terreno. Suas fachadas conservam apenas parte dos seus elementos decorativos originais, dos quais destaca-se ático marcado por linhas retas e curvas delimitadas por pilaretes sobrepostos por pináculos e decoração com guirlandas e palmeiras; apenas o ático da parte chanfrada conserva a inscrição 1926. O imóvel possui vitrais de esquadrias metálicas e vidros, ocupando os mesmos vãos das janelas originais que eram em madeira e vidro com bandeira fixa. O imóvel possui salões para exposições, salas para reuniões e aulas, banheiros; a circulação vertical é feita por escada. Possui uma porta ampla voltada para o jardim aberto para a Rua Tiradentes, que o integra ao restante do conjunto. A edificação que tem entrada pela Rua Tiradentes, antiga residência do proprietário e administradores da Cia Prada, apresenta alinhamento frontal com entrada lateral aberta para um jardim que hoje faz a integração das demais partes do conjunto. A casa, de porão alto, tem planta organizada em "L", circundada por uma varanda, voltada para o jardim; possui duas escadas com degraus de mármore, que dão acesso à varanda. O espaço interno sofreu total alteração que impossibilita a compreensão de sua organização original; atualmente abriga uma grande sala usada como auditório e salas administrativas. Uma escada interna acessada pelo auditório, faz a ligação com porão localizado no lado esquerdo onde funciona uma cozinha. O imóvel preserva alguns de seus materiais originais: as esquadrias – portas e janelas de duas folhas, de madeira e vidro com bandeira fixa, o piso de ladrilho hidráulico da varanda, o piso de tábuas corridas dos espaços internos, os forros de madeira, os balaústres e as colunas de sustentação em concreto da varanda. Os galpões e anexos dispostos no pátio tem características construtivas diferentes e são resultados de inúmeras interferências e adaptações. O galpão que se encontra no alinhamento do terreno pelo lado Oeste e pelo lado sul da praça, apresenta características e detalhes ornamentais semelhantes ao da construção de dois pavimentos. Os demais são construções desprovidas de quaisquer elementos decorativos, com coberturas de duas águas, esquadrias simples de metal e vidro. No pátio entre os galpões, observa-se a presença de um caramanchão encostado na elevação lateral esquerda do prédio de dois pavimentos. O pátio é pavimentado em concreto, com poucos canteiros na proximidade da antiga residência e possui um muro de proteção de alvenaria com portão para entrada de veículos voltados para a praça; esse portão é de ferro trabalhado com ornamentação de influência do Arte-Decô. O jardim situado entre a antiga residência e o prédio de dois pavimentos tem canteiros plantados e, no alinhamento do terreno, apresenta muro de proteção com gradil e portão de ferro.

Os imóveis apresentam boas condições gerais de conservação, apresentando apenas o desgaste natural do tempo e do uso intenso por parte do público que atende às atividades desenvolvidas no local; uma das salas do anexo situado no limite do terreno pelo lado Leste, cujo piso é madeirite, apresenta sinais de apodrecimento por umidade.

O imóvel recebe manutenção regular estando em boas condições de uso; o piso de madeirite do anexo precisa ser substituído.
