ESTRUTURAS ARQUITETÔNICAS E URBANÍSTICAS

03. Designação: Coreto

04. Endereço: Praça Clarimundo Carneiro s/n - Fundinho

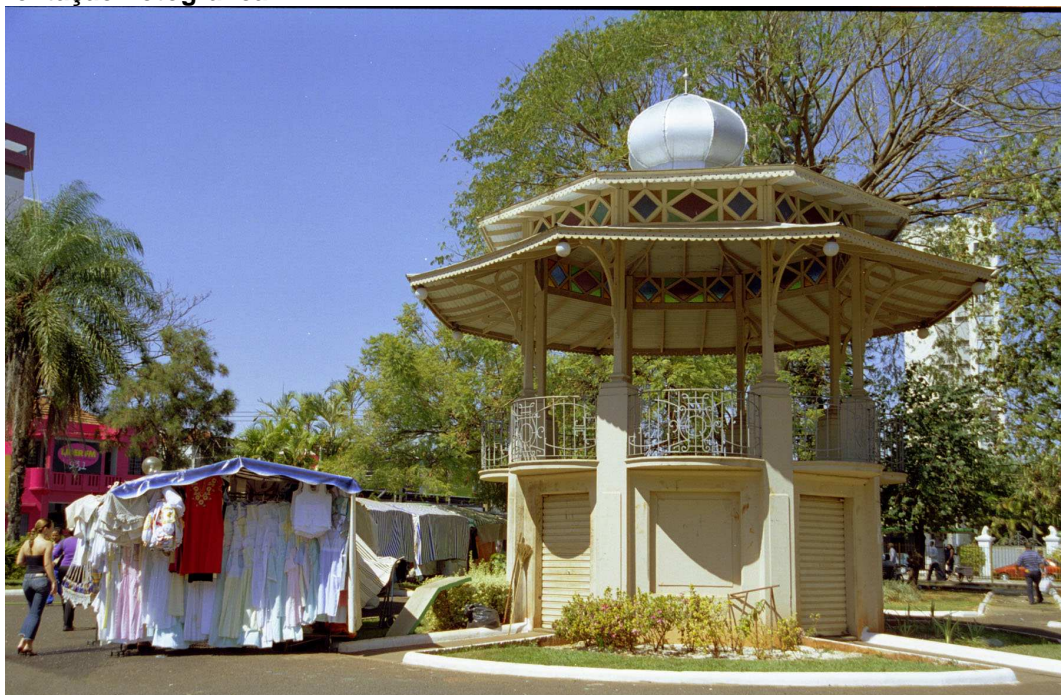
09. Documentação Fotográfica:

Apresenta planta octogonal elevada do solo, gerando um pavimento térreo que é ocupado por dois banheiros – masculino e feminino - e um depósito. Ao gosto da época, sua arquitetura eclética é marcada por uma cobertura de dois telhados sobrepostos, separados por uma esquadria fixa com vidros coloridos. A cobertura é arrematada por uma cúpula em forma de bulbo. Os telhados e a cúpula são de chapas de aço, sustentadas por estrutura de madeira que se apóiam sobre oito pilares de alvenaria localizados nos vértices do octógono. Não apresenta forro, deixando aparente a estrutura de sustentação da cobertura. Os oito vãos definidos pelos pilares são protegidos por guarda corpo de metal trabalhado que acompanha o movimento do piso que avança em relação ao alinhamento do pavimento térreo, em forma circular. A escada de acesso, construída em alvenaria, é interna e o acesso é feito por uma das portas, localizada entre os banheiros. A iluminação é feita por luminárias afixadas nos vértices do octógono. As portas dos banheiros e depósito são metálicas, com venezianas, pintadas da mesma cor que as alvenarias.

16. Análise do Estado de Conservação:			
O coreto apresenta integridade física, sem fatores de degradação atuantes; os banheiros, embora tenham manutenção de limpeza, apresentam os pisos deteriorados, bem como as bacias turcas; as portas metálicas dos banheiros, do depósito e da escada, encontram-se em condições precárias.

17. Fatores de Degradação:			
Desgaste pelo uso e falta de manutenção física.			
18. Medidas de Conservação:			
Substituição das louças e dos pisos dos banheiros; substituição das portas metálicas.
