## ESTRUTURAS ARQUITETÔNICAS E URBANÍSTICAS

**03. Designação:** Reservatório de Água - Departamento Municipal de Água e Esgoto

**04. Endereço:** Rua Cruzeiro dos Peixotos, 544 – Centro

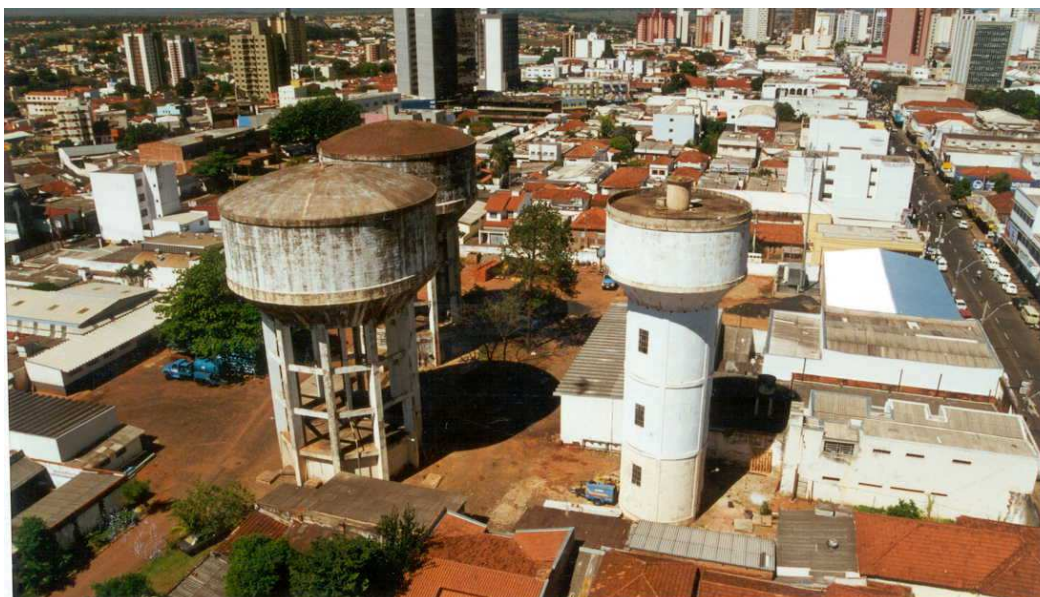
**09. Documentação Fotográfica:**

As caixas d'água não apresentam comprometimento de sua integridade física, mantendo a mesma integridade formal original; as reformas que foram executadas tiveram como finalidade apenas manter a estrutura em funcionamento.

Os problemas identificados – piso de pedras e asfalto mal conservados - não comprometem a integridade física e formal do conjunto.

O conjunto recebe manutenção constante que garante boas condições de uso; os reservatórios foram pintados no último ano, mas fazem-se necessários maiores cuidados para com o pátio, reforma do piso e a troca dos portões de acesso.
