PREFEITURA DE UBERLÂNDIA NOSSA CIDADE CADA VEZ MELHOR	PREFEITURA MUNICIPAL DE UBERLÂNDIA	IPAC N ° 003/2011
---	---	------------------------------

BENS IMÓVEIS

Residência à R. Eduardo Marques, 127

R. Eduardo Marques, 127, Bairro Martins

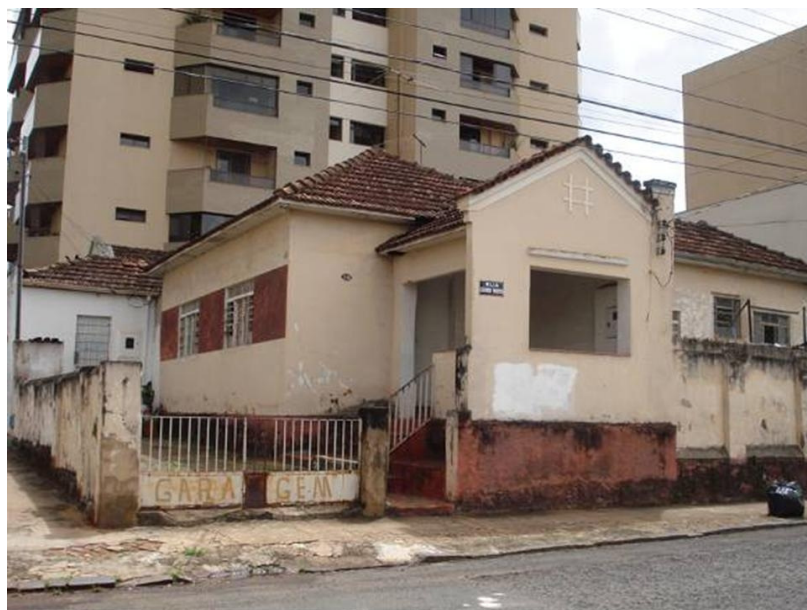
IMAGEM 1:

MUNICÍPIO: Uberlândia	DISTRITO: Sede	TITULO: Residência à R. Eduardo Marques, 127
CONTEUDO: Vista Geral do Imóvel	DATA: 23/09/2009	ACERVO: Paginar

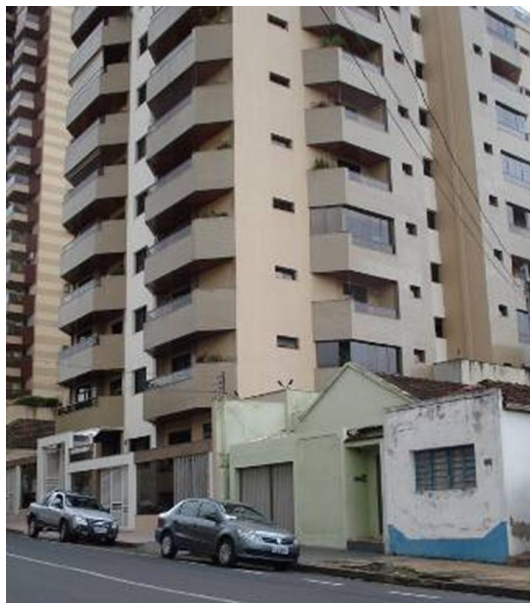
IMAGEM 2:

MUNICÍPIO: Uberlândia	DISTRITO: Sede	TITULO: Residência à R. Eduardo Marques, 127
CONTEUDO: Variações de Altimetria e de Fachada Frontal	DATA: 23/09/2009	ACERVO: Paginar

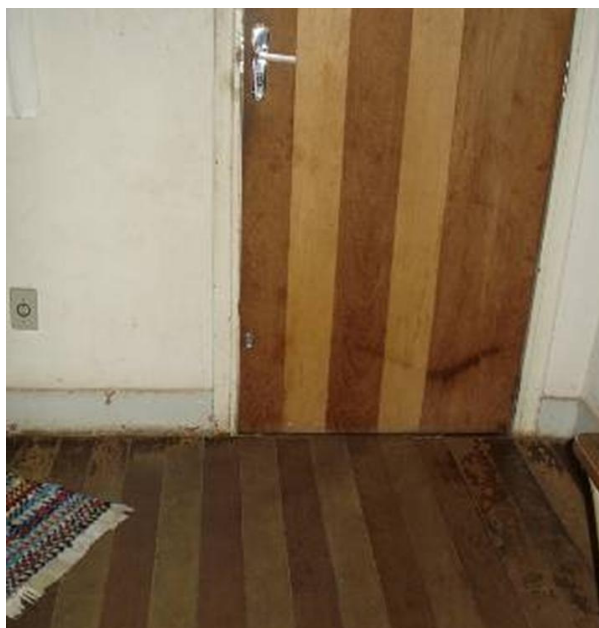
IMAGEM 3:

MUNICÍPIO: Uberlândia	DISTRITO: Sede	TITULO: Residência à R. Eduardo Marques, 127
CONTEUDO: Detalhe: Piso	DATA: 23/09/2009	ACERVO: Paginar

O piso da morada é em tabuado de madeira, possuindo piso cerâmico nos cômodos existentes na lateral esquerda – copa, cozinha, banheiro, e depósito. No alpendre, piso em cimento liso. O forro é em tabuado de madeira.

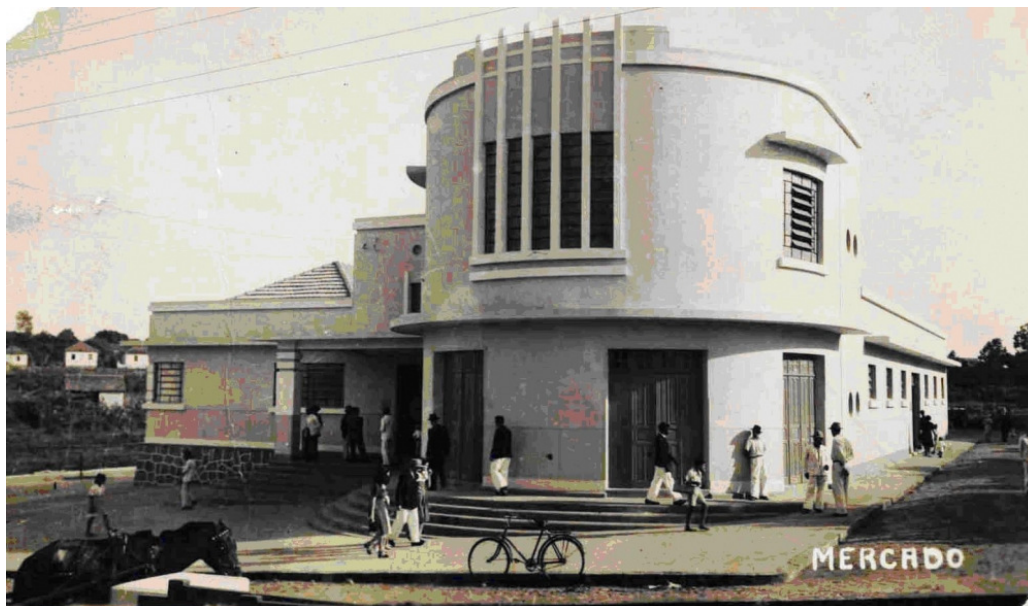
IMAGEM 4:

MUNICÍPIO: Uberlândia	DISTRITO: Sede	TITULO: Residência à R. Eduardo Marques, 269
CONTEUDO: Registro histórico do entorno: Mercado em meados da década de 1940	DATA: Meados da década de 1940	ACERVO: João Quituba
