## ESTRUTURAS ARQUITETÔNICAS E URBANÍSTICAS Nº 14/40/2005

**03. Designação:** Sede da Fazenda Soledade

**04. Endereço:** Estrada Municipal nº 465/ Margens da BR-365 – Olhos D'Água

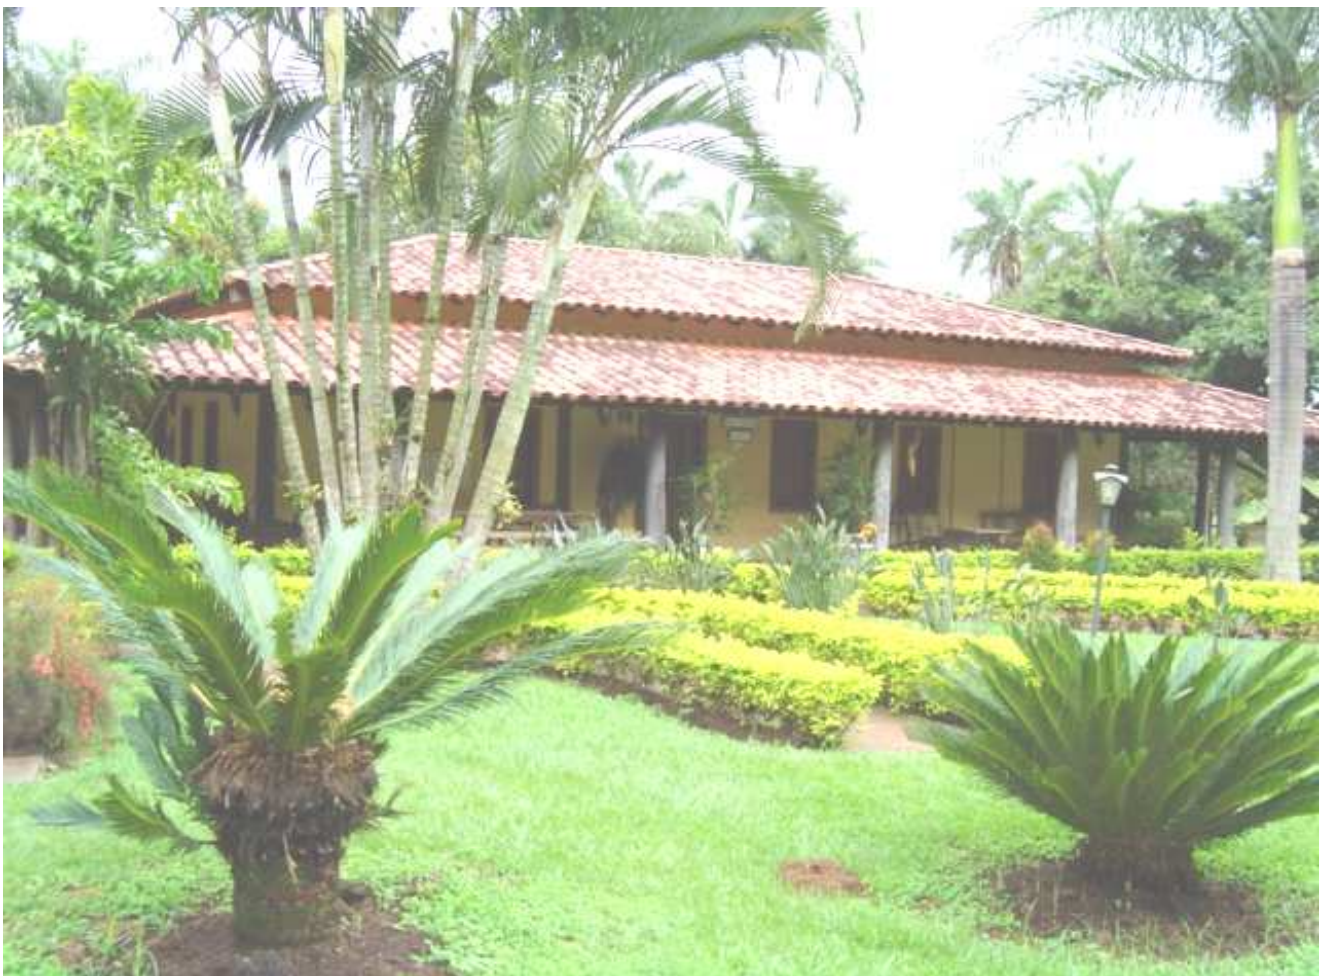
**Fachada Frontal.**

Construção térrea apresenta partido tradicional, composta de dois volumes justapostos com um maior e mais alto e outro de planta retangular, além de uma varanda em forma de "C". A fachada frontal apresenta seis vãos uniformemente distribuídos, sendo cinco janelas de uma folha e uma porta de folha dupla localizada no segundo terço da fachada, com caixilhos com vidro do lado externo. (Cont.)

(Cont.) Todas as aberturas são de verga reta. O piso da varanda é cerâmico na cor cinza-claro. A cobertura da casa é mais alta do que a da varanda e possui quatro águas. Tanto a varanda quanto a casa não possui forro. A telha é capa e canal, a pintura externa é da cor areia e as madeiras são apenas envernizadas, sem pintura. O sistema construtivo original era de estrutura autônoma em madeira, substituído por estrutura em concreto com vedação em tijolo cerâmico. Os esteios originais foram preservados, mas sem função estrutural.
