ESTRUTURAS ARQUITETÔNICAS E URBANÍSTICAS

03. Designação: Fazenda da Saudade

04. Endereço: Estrada Municipal 371 – KM 30

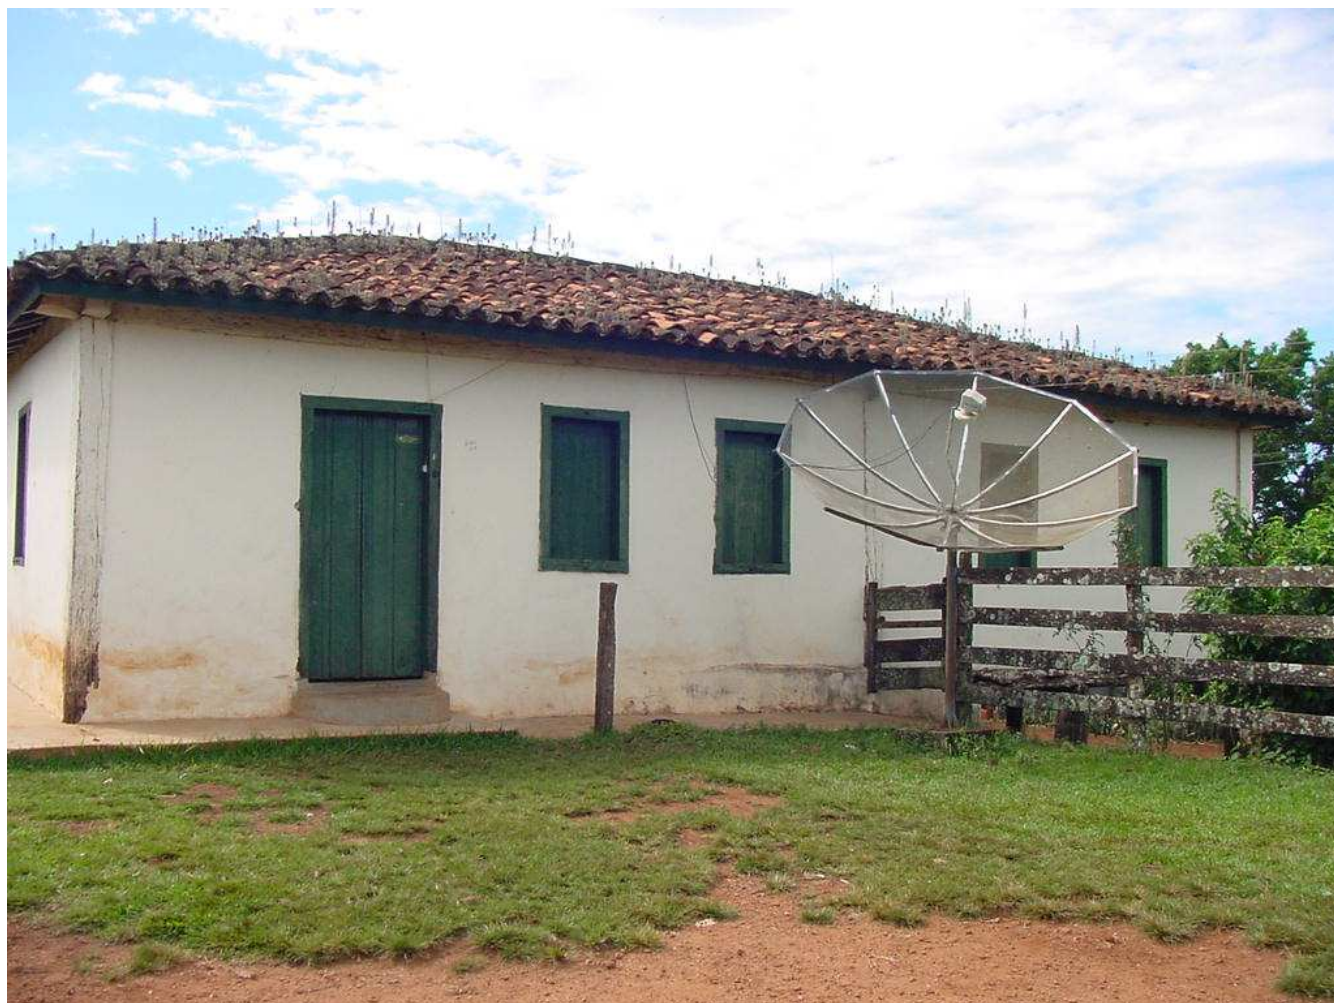
09. Documentação Fotográfica:

A Fazenda da Saudade, ainda hoje, mantém suas características originais. A residência é ampla, com vários cômodos. O terreno apresenta declive, que vai acentuando-se, pela lateral da sede, ficando a fachada principal na parte mais alta e aos fundos, onde o declive se acentua, não há aproveitamento de porão, devido a pequena diferença de nível.

A planta é complexa, apresentando-se grande número de cômodos, distribuídos formando volume em “U”. Possui salas de visita e estar, que dão acesso aos quartos, nove no total (sendo dois quartos interligados a mais dois quartos). Possui ampla cozinha, com depósito, que foi dividida para a instalação de dois banheiros, adaptados posteriormente. A construção emprega estrutura autônoma de madeira assentada sobre alicerce de pedras. Ainda apresenta as paredes originais em adobe, e internas em pau-a-pique. O piso da casa, em tabuado corrido, mantém as características originais. A cobertura, em quatro águas, é composta por estrutura em madeira e telhas cerâmicas do tipo capa-e-canal. A sala de jantar possui antigo oratório, em madeira. As portas e janelas, em madeira, apresentam vergas retas, com folha única. Os dois banheiros acrescentados recentemente, possuem forro em madeira. A fachada frontal e as laterais são horizontais, com pé direito único, rodeadas por piso em cimento. A entrada se faz pela lateral direita, com pequena elevação de um degrau de cimento em semi círculo. Compõe esta fachada o conjunto de quatro janelas, divididas em dois panos, sendo que um possui porta e duas janelas e o outro, sequência de mais duas janelas.
