SÍTIOS E BENS NATURAIS

01. Município: Uberlândia.	02. Distrito: Sede.
03. Designação: Parque Municipal do Distrito Industrial.	
04. Localização: Entre os bairros Residencial Gramado, Maravilha, Pacaembu e Distrito Industrial, na região norte da cidade. Coordenadas geográficas: 18°51' E e 48°17' S.

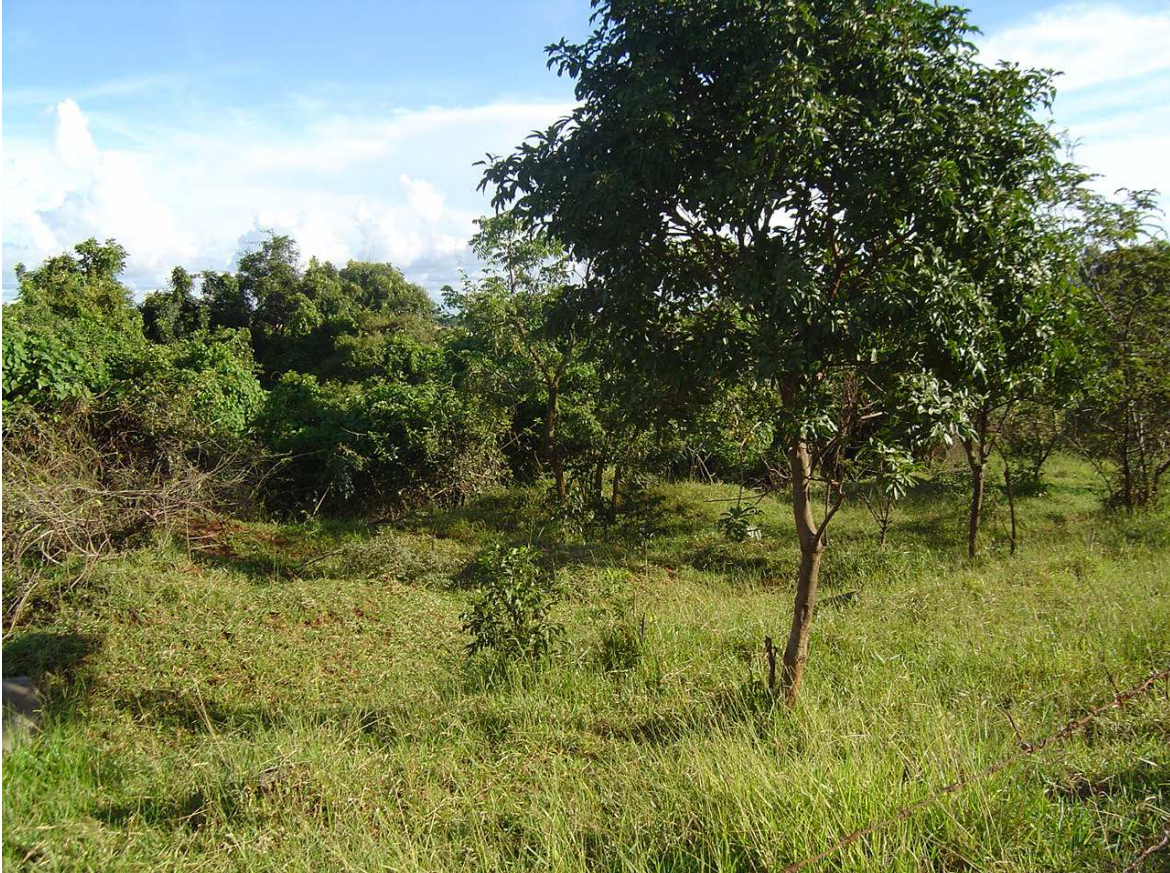
10. Documentação fotográfica:

16. Grau de Integridade: Ruim, devido ao despejo de resíduos líquidos advindos da rede de esgoto no manancial hídrico do córrego. Esse fator traz como causalidade o odor desagradável da água.

17. Análise do grau de integridade / fatores de degradação: Baixo grau de integridade; mata ciliar do córrego prejudicada em médio estado. Fauna e flora com potencial limitado pela péssima qualidade da água. A presença de animais bovinos tende a interferir e degradar a paisagem natural. Ocorre a existência de lixo depositado no interior do parque.

18. Medidas de Conservação: Recomposição da mata ciliar, redirecionamento da rede de esgoto, retirada dos animais bovinos não pertencentes à fauna nativa do parque e conscientização dos moradores locais, propondo uma educação ambiental.
