BENS MÓVEIS E INTEGRADOS

06. Responsável: Arq. Fábio Leite / Diretor da Divisão de Memória e Patrimônio Histórico da Secretaria Municipal de Cultura	
07. Designação: Pintura parietal decorativa

08. Localização Específica: Corredor de entrada da residência	
09. Espécie: Pintura parietal	
10. Época: Século XX (1º metade) – 1901 a 1950	
11. Autoria: Não identificado

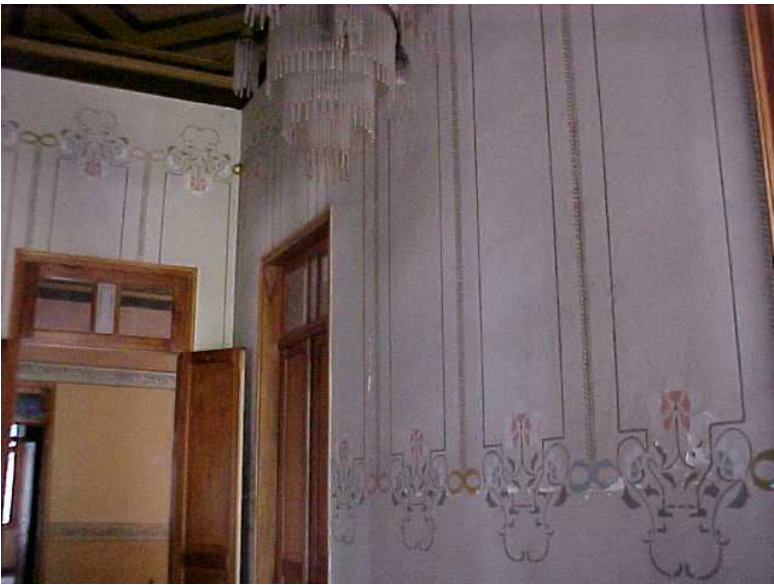
12. Origem: -	
13. Procedência: -	
14. Material / Técnica: Pigmento /Afresco Seco	
15. Marcas / Inscrições / Legendas: Não tem.	
16. Descrição: Pintura parietal decorativa sobre fundo branco gelo acetinado que se repete por toda a extensão da parede. Grandes requadros retangulares delimitados por finas linhas na cor verde-musgo claro com motivos vegetais nas terminações inferior e superior. Entre os requadros encontram-se pedúnculos com laços nas terminações inferior e superior em cores alternadas de verde-musgo, azul-claro, ocre e rosa claro, respectivamente. Os motivos vegetais se apresentam com formas sinuosas, com três flores, sendo duas azuis com branco e uma maior branca com rosa. A flor maior, que se encontra no centro do motivo, tem cinco pétalas e as duas menores três.	
17- Condições de segurança: <input checked="" type="checkbox"/> Boa <input type="checkbox"/> Razoável <input type="checkbox"/> Ruim Obs:	19- Documentação fotográfica:

20- Estado de Conservação: <input type="checkbox"/> Excelente <input type="checkbox"/> Bom <input checked="" type="checkbox"/> Regular <input type="checkbox"/> Péssimo Obs:	21- Dimensões: Pé direito: 412 cm; distante do teto 22 cm e do piso 122 cm. Altura total da pintura: 268 cm.

22. Análise do Estado de Conservação: A pintura original executada em têmpera seca recebeu uma repintura com base rígida e PVA que não acompanha o movimento do reboco fazendo com que a camada da repintura se solte. Aproximadamente, a 1,60m. de altura a pintura apresenta-se mais deteriorada em função de um desnível na base que intensifica o descolamento da camada pictórica. A pintura também está danificada por falha na estrutura arquitetônica com rachaduras. A repintura foi elaborada a partir de interpretação da pintura original.

23. Intervenções – Responsável / Data: Restauração, Sílvia Luís Rocha Vianna de Oliveira – Agosto de 1985.	
24. Características Técnicas: Pintura original executada sobre superfície de argamassa de cal seca com pigmentos moídos e aglutinados em meio aquoso; a argamassa é saturada com água de cal e a pintura é executada sobre a superfície ainda úmida. A restauração/repintura utilizou carbonato de cálcio para base e tinta PVA..
