BENS IMÓVEIS

Casarão da Praça Rui Barbosa, 39 e 41 – Fundinho.

Praça Rui Barbosa, 39 e 41 –
Fundinho.

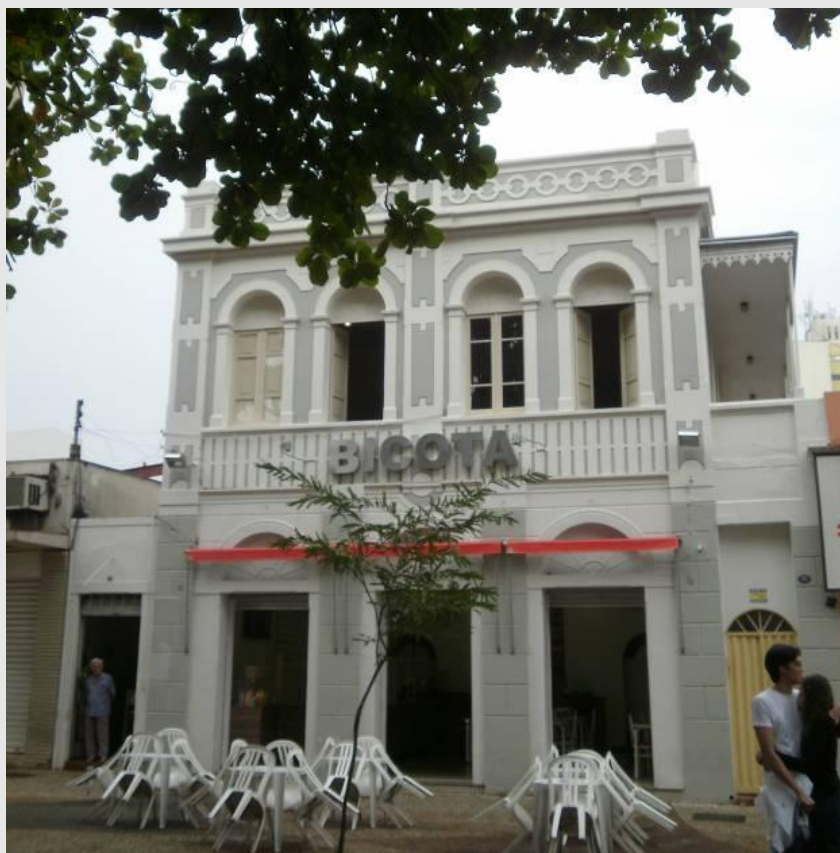
TÍTULO: Vista geral do Casarão

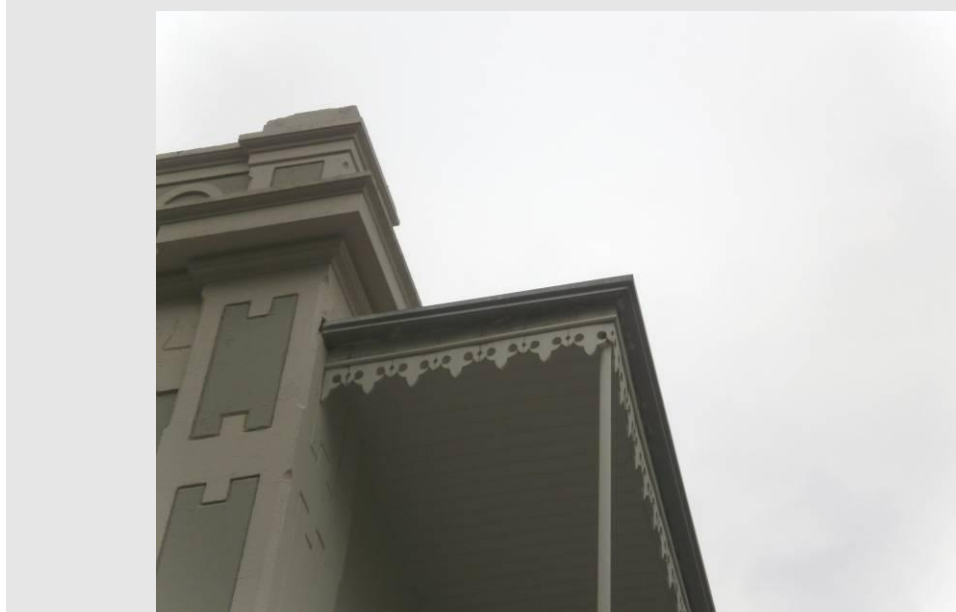
TITULO: Detalhe do lambrequim

À direita do prédio, com entrada independente, existe uma escada que leva ao pavimento superior, que mantém seu agenciamento original. O acesso é feito por um pequeno alpendre lateral, arrematado com lambrequins de madeira recortada. A residência é constituída por uma sala em volta da qual se distribuem cinco quartos, dois dos quais voltados para a fachada e designados, pelo proprietário, como “salas de frente”; nos fundos estão a cozinha e o banheiro. A cobertura do sobrado apresenta quatro águas, com engradamento de madeira, coberta por telhas cerâmicas francesas, protegida por uma platibanda frontal. A edificação possui estrutura autônoma de tijolo maciço sobre alicerce de pedra tapiocanga, com profundidade aproximada de 1,5m. O piso do pavimento superior apresenta revestimento em tacos de madeira, com exceção da cozinha, que tem piso em ladrilho hidráulico e do banheiro, com piso de cimento queimado vermelho. Preserva as esquadrias de portas e janelas originais, em madeira, bem como a pintura decorativa das paredes.

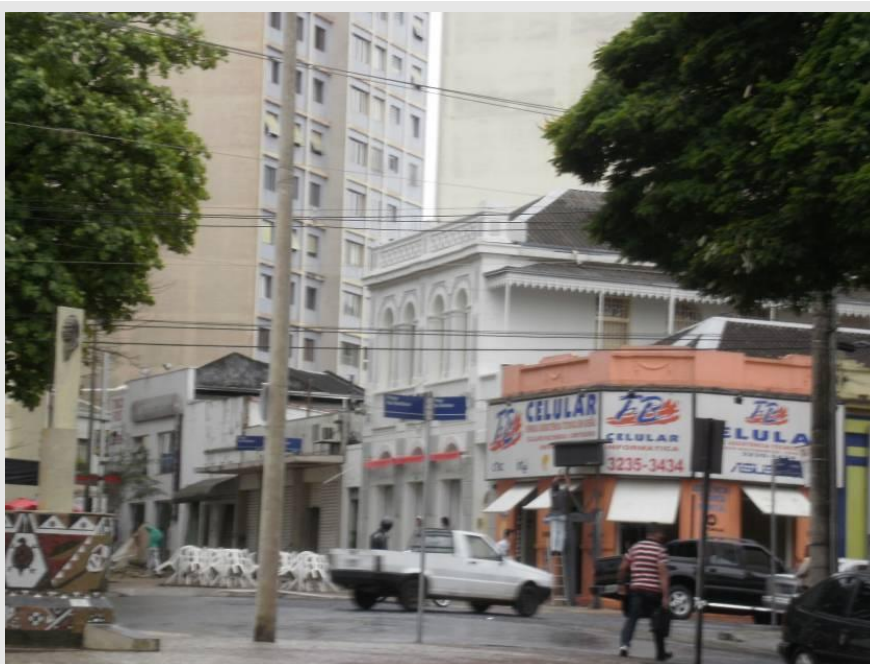
TITULO: Vista geral da edificação

A fachada do sobrado apresenta portas e janelas arrematadas com vergas em arco pleno e bandeiras fixas com vidro. Somente o acesso ao segundo piso, possui verga reta em alvenaria e possivelmente trata-se de uma interferência. Todo o frontispício recebe ornamentos de argamassa trabalhada.
