01. Município: Uberlândia

03. Designação: Shopping Center Norte

04. Endereço: Av. Floriano Peixoto, 2040

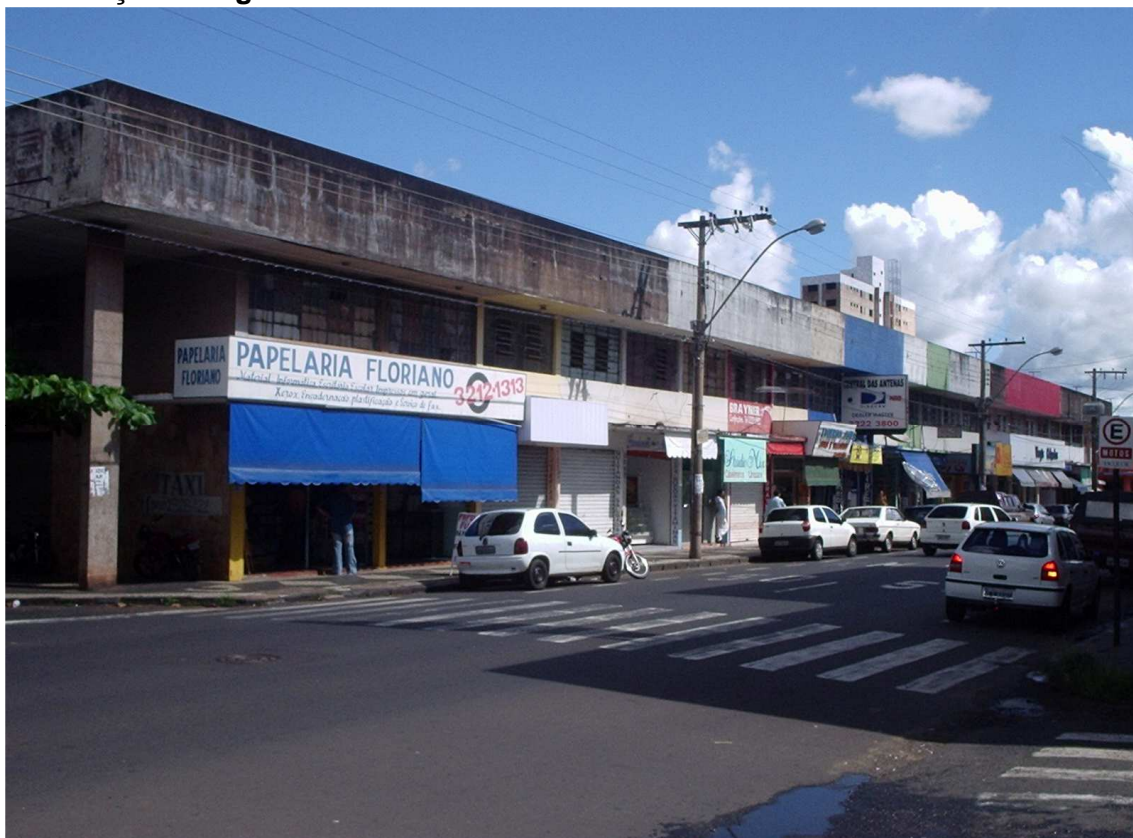
09. Documentação Fotográfica:

O edifício de linhas modernas, com volumetria retangular, é marcado pela platibanda de concreto contínua e está localizado em um terreno com 1500 m² (15x100 m); a fachada mais longa está voltada para a Avenida Floriano Peixoto (onde a calçada tem 3 m e a marquise 1,5 m) e as (Cont.)

(Cont.) demais para as Ruas Itumbiara e Buriti Alegre (onde há um ponto de táxi), nas quais podem ser avistados seis pilares com distâncias variáveis entre si e com altura, aproximadamente, de 8 metros. Voltados para a Avenida Floriano Peixoto existem vinte e três boxes com sobreloja, que medem cada um 30 m² (3x10 m) e uma banca improvisada com placas metálicas. Atualmente, esses boxes estão ocupados por dezessete estabelecimentos comerciais. Para a Rua Itumbiara dá-se o acesso a um galpão de dimensões amplas, que atinge a Rua Buriti Alegre, e possui alguns boxes na lateral com dois pavimentos cada. Ao lado deste acesso, dois comércios foram montados com placas metálicas sobre a calçada. A paginação do piso na área externa é em pedra portuguesa branca e preta e, no interior das lojas, são encontrados diversos pisos, entretanto, o original era ladrilho hidráulico 20x20 cm nas cores vinho e amarelo. A parede externa possui várias cores de acordo com cada comércio e letreiros em formatos e tamanhos diferenciados. Ademais, existem esquadrias metálicas do tipo basculante e fixa sobre as portas de enrolar, que dão acesso aos boxes. Sobre as lojas da Avenida Floriano Peixoto a cobertura é em fibrocimento, e no galpão a cobertura é metálica com iluminação zenital.

16. Análise do Estado de Conservação:			
A edificação mantém sua integridade estrutural, não apresentando problemas dessa natureza. A pintura da fachada externa se encontra bastante desgastada e em várias cores, de acordo com cada estabelecimento comercial. No interior das lojas, os revestimentos se encontram em bom estado de conservação com exceção da loja, que se tem acesso pela Rua Itumbiara, pois apresenta alguns vidros da iluminação zenital quebrados e, ainda, alguns sinais de infiltração na alvenaria provenientes da cobertura metálica.

18. Medidas de Conservação:			
Prever pintura uniforme da edificação; regularizar publicidade; retirar banca e lanchonete improvisadas na calçada, trocar cobertura metálica.
