<b>01. Município:</b> Uberlândia.	<b>02. Distrito:</b> Sede.
<b>03. Acervo:</b> Wilson Testa / Meridianos Turismo.	<b>04. Propriedade:</b> Particular / Wilson Testa.
<b>05. Endereço:</b> Avenida Floriano Peixoto, 182. Centro.	
<b>06. Responsável:</b> José Ricardo Rodrigues.	
<b>07. Designação:</b> Vitral.	
<b>08. Localização Específica:</b> Fachada Lateral.	
<b>09. Espécie:</b> Vitral.	
<b>10. Época:</b> Entre décadas de 1930-1940.	
<b>11. Autoria:</b> Desconhecida.	
<b>12. Origem:</b> Desconhecida.	
<b>13. Procedência:</b> Desconhecida.	
<b>14. Material / Técnica:</b> Cerâmica vitrificada, aplicada sobre argamassa com rejunte branco. Azulejo fabricado industrialmente.	
<b>15. Marcas / Inscrições / Legendas:</b> Inexistente.	
<p><b>16. Descrição:</b> O vitral é composto de armação metálica na cor chumbo, com recortes irregulares de vidros coloridos, translúcidos, permitindo maior visibilidade a partir do interior. Foi coberto por um totem luminoso com os logotipos da empresa, que atualmente, ocupa o imóvel. A composição figurativa do painel representa a chegada de Pedro Álvares Cabral no Brasil, juntamente as três caravelas e índios. O totem está preenchendo todo o vitral impossibi

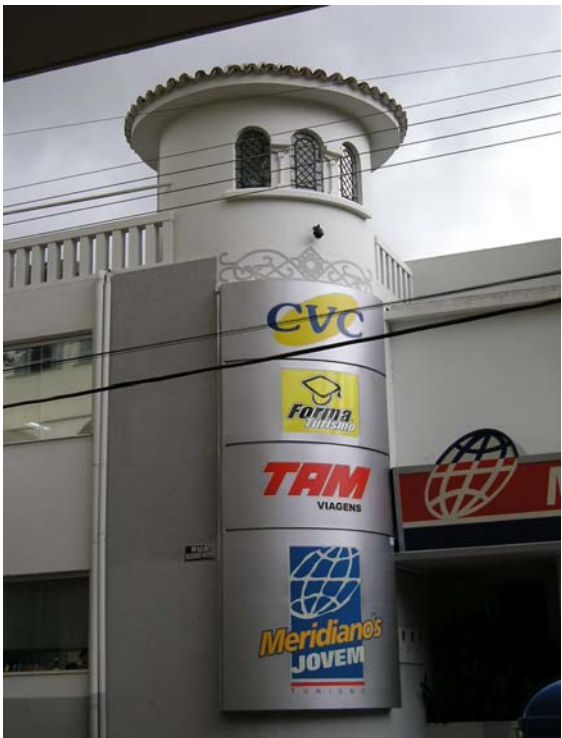
<p><b>17- Condições de segurança:</b></p> <p>( X ) Boa ( ) Razoável ( ) Ruim</p> <p>Obs.:</p>	<p><b>19- Documentação fotográfica:</b></p>

<b>20- Estado de Conservação:</b> ( ) Excelente            ( ) Bom ( ) Regular            ( X ) Péssimo		<b>21- Dimensões:</b> Altura: 6,0 m aprox. Largura: 2,0 m aprox.	
Obs.: Encontra-se totalmente coberto.			
<b>22. Análise do Estado de Conservação:</b> O vitral apresenta sujidade, parte quebrada que foi substituída por outros tipos de vidros e cores diferentes.			
<b>23. Intervenções – Responsável / Data:</b> O vitral foi coberto por um totem publicitário, em Novembro de 2005, por José Ricardo Rodrigues.			
<b>24. Características Técnicas:</b>			
<b>25. Características Estilísticas:</b>			
<b>26. Características Iconográficas:</b> As composições figurativas dos três vitrais estão dispostas em vários planos, apresentam manchas de cores, que aludem à vegetações e a luminosidade é dada por diferentes colorações.			
<b>27. Dados Históricos:</b>			
<b>28. Referências Documentais:</b> Entrevista concedida em 15/03/2006, com José Ricardo Rodrigues.
